**Estudo Diagnóstico Geocientífico e
Socioambiental da Bacia do Rio Bracuí,
Angra dos Reis (RJ)**

11/junho/2026

Estudo Diagnóstico Geocientífico e Socioambiental do Rio Bracuí, Angra dos Reis - RJ

PONTOS SUGERIDOS PARA ADEQUAÇÃO DE OBRAS EMERGENCIAIS DE ENGENHARIA NO RIO BRACUÍ, MUNICÍPIO DE ANGRA DOS REIS - RJ

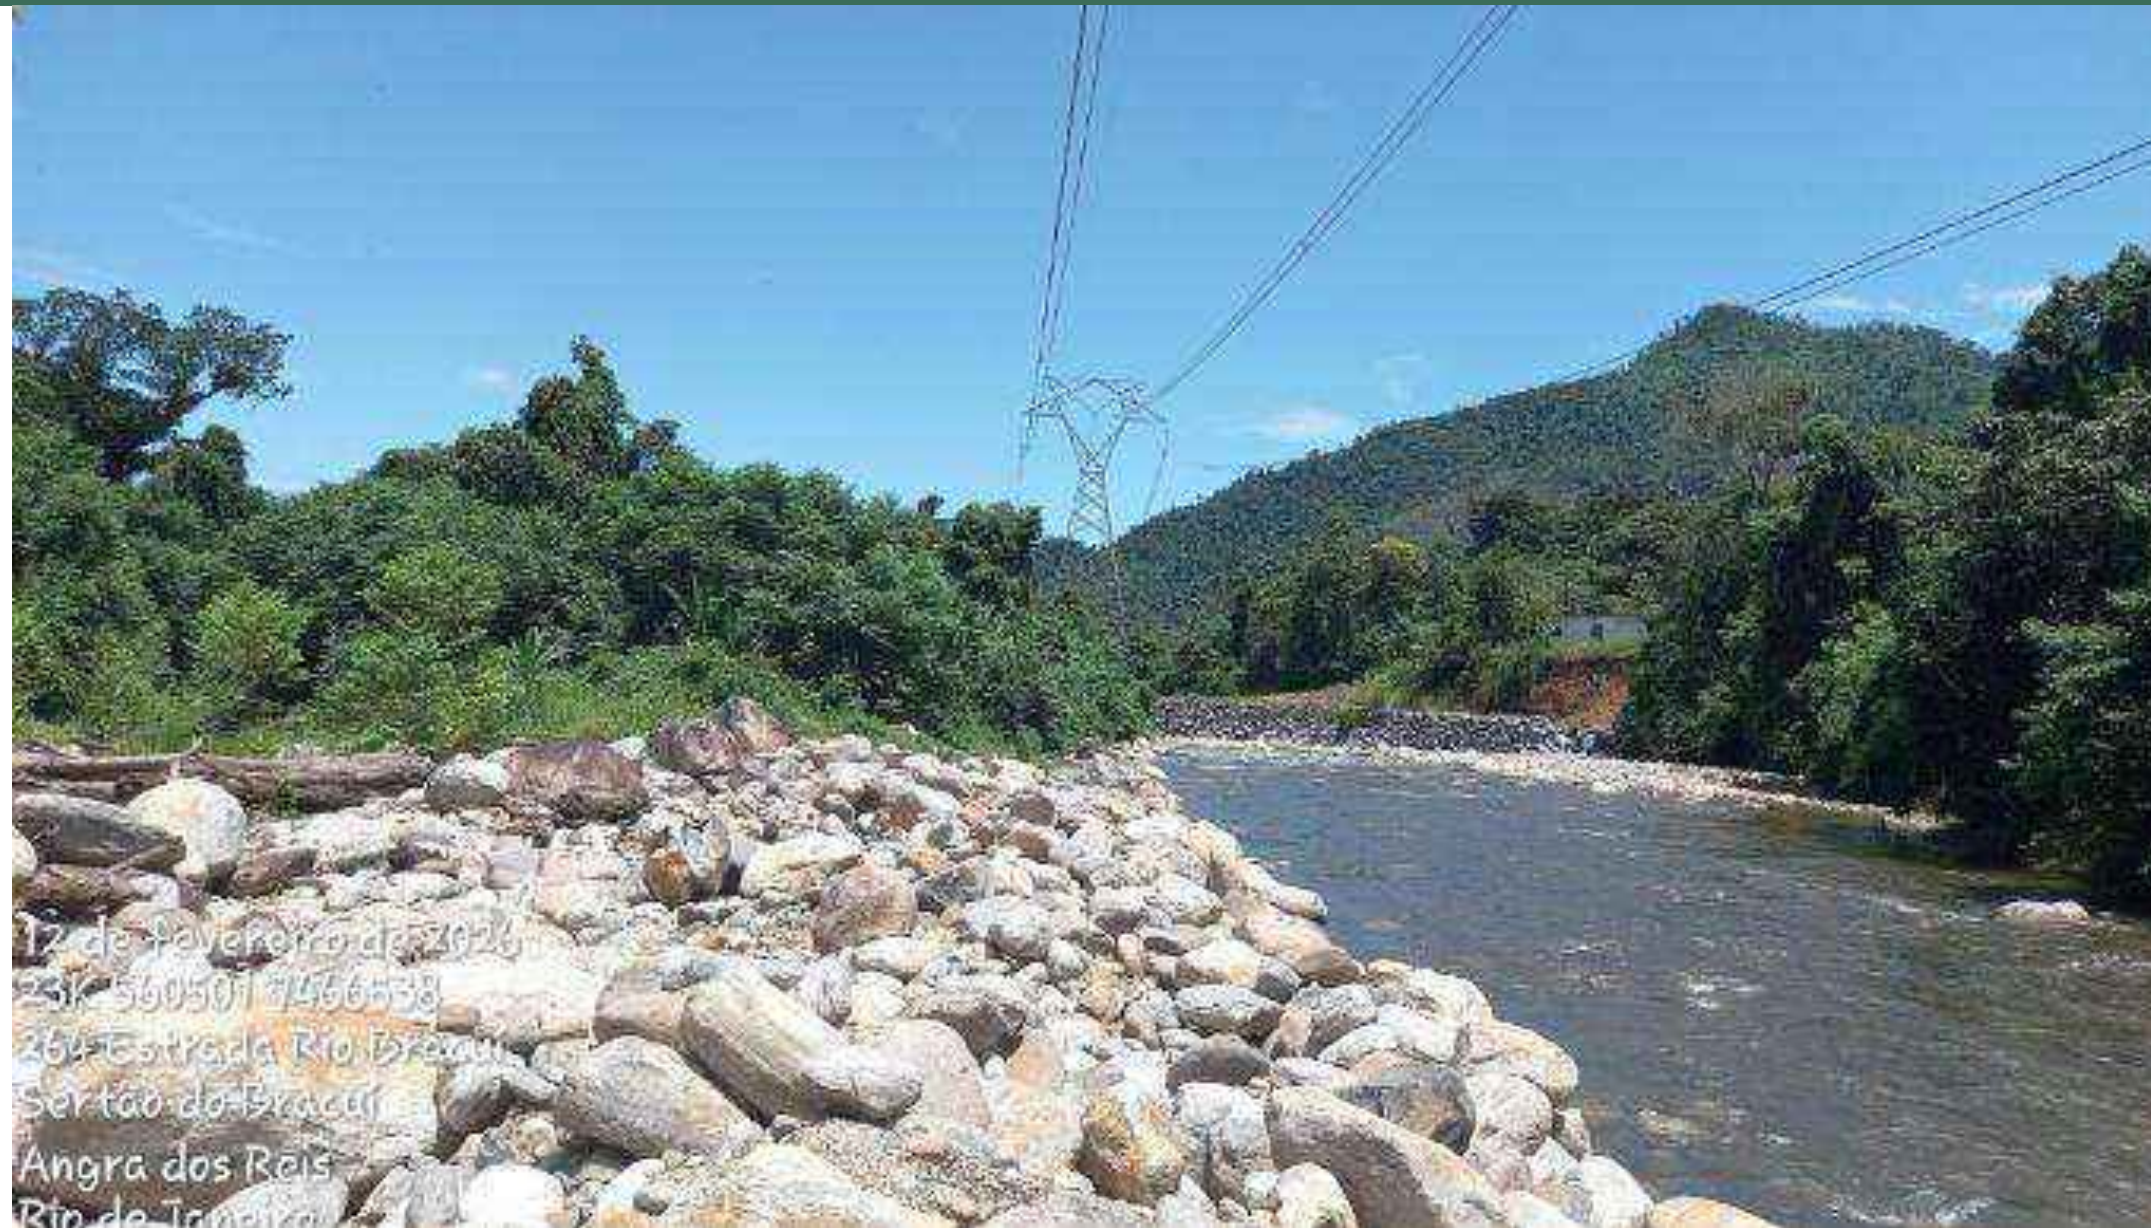
Em diferentes trechos, o relatório identifica enrocamentos ineficientes, sem critério de arranjo, geometria ou intertravamento.

Enrocamento a ser refeito.

As soluções propostas incluem reimplantação de enrocamento, rearranjo dos blocos segundo critérios de granulometria e geometria do talude, uso de colchão Reno e proteção do pé do talude contra novos solapamentos, com o objetivo de conferir robustez e durabilidade às margens.

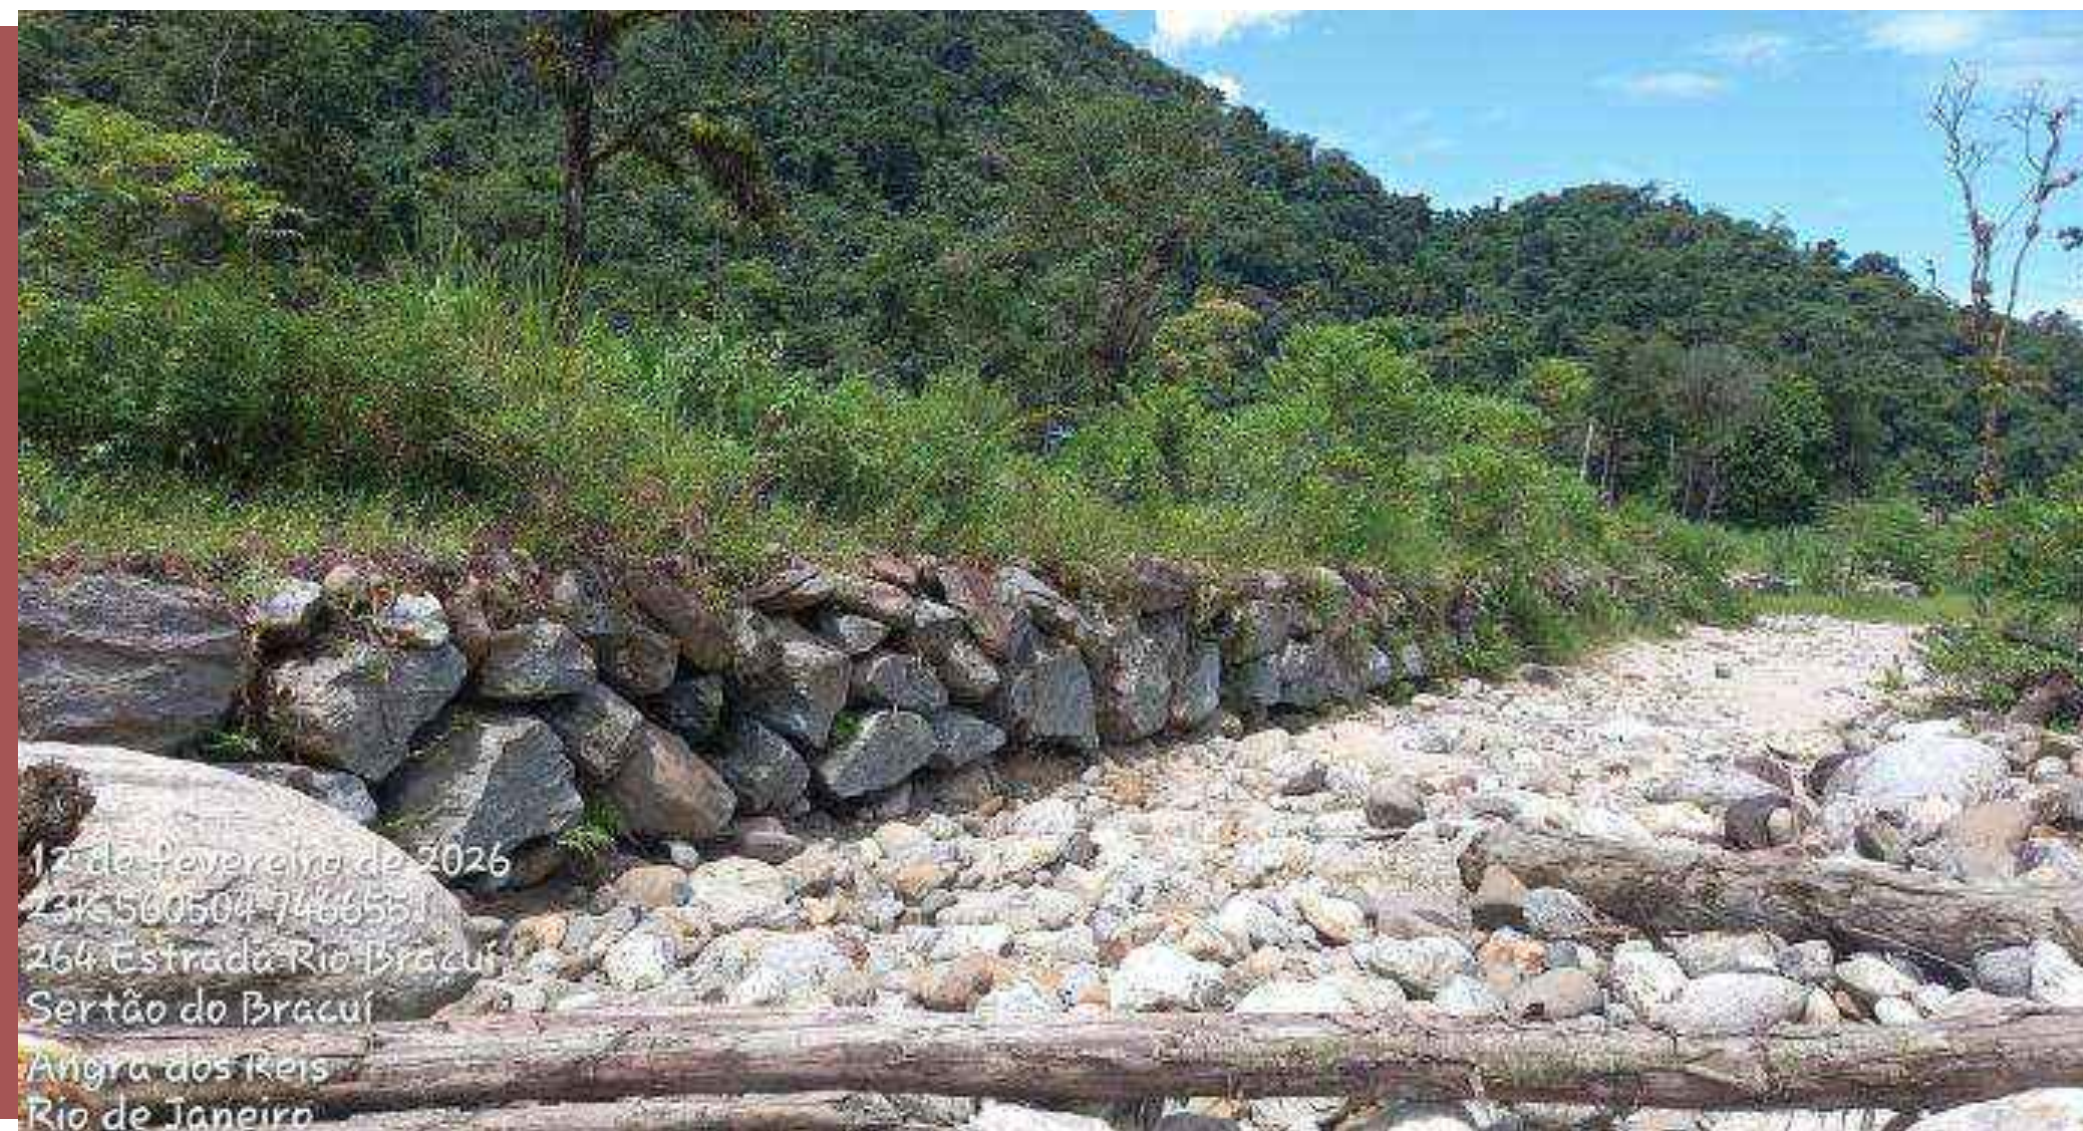
O relatório aponta pontos com obstrução expressiva da margem e acúmulo de materiais diversos, reduzindo a seção de vazão, comprometendo o escoamento e ampliando o risco de transbordamento e aumento da pressão hidráulica sobre as margens. Nesses casos, propõe-se a desobstrução mecanizada para restabelecimento da seção hidráulica original e continuidade do fluxo.

Trecho do canal a ser desobstruído.

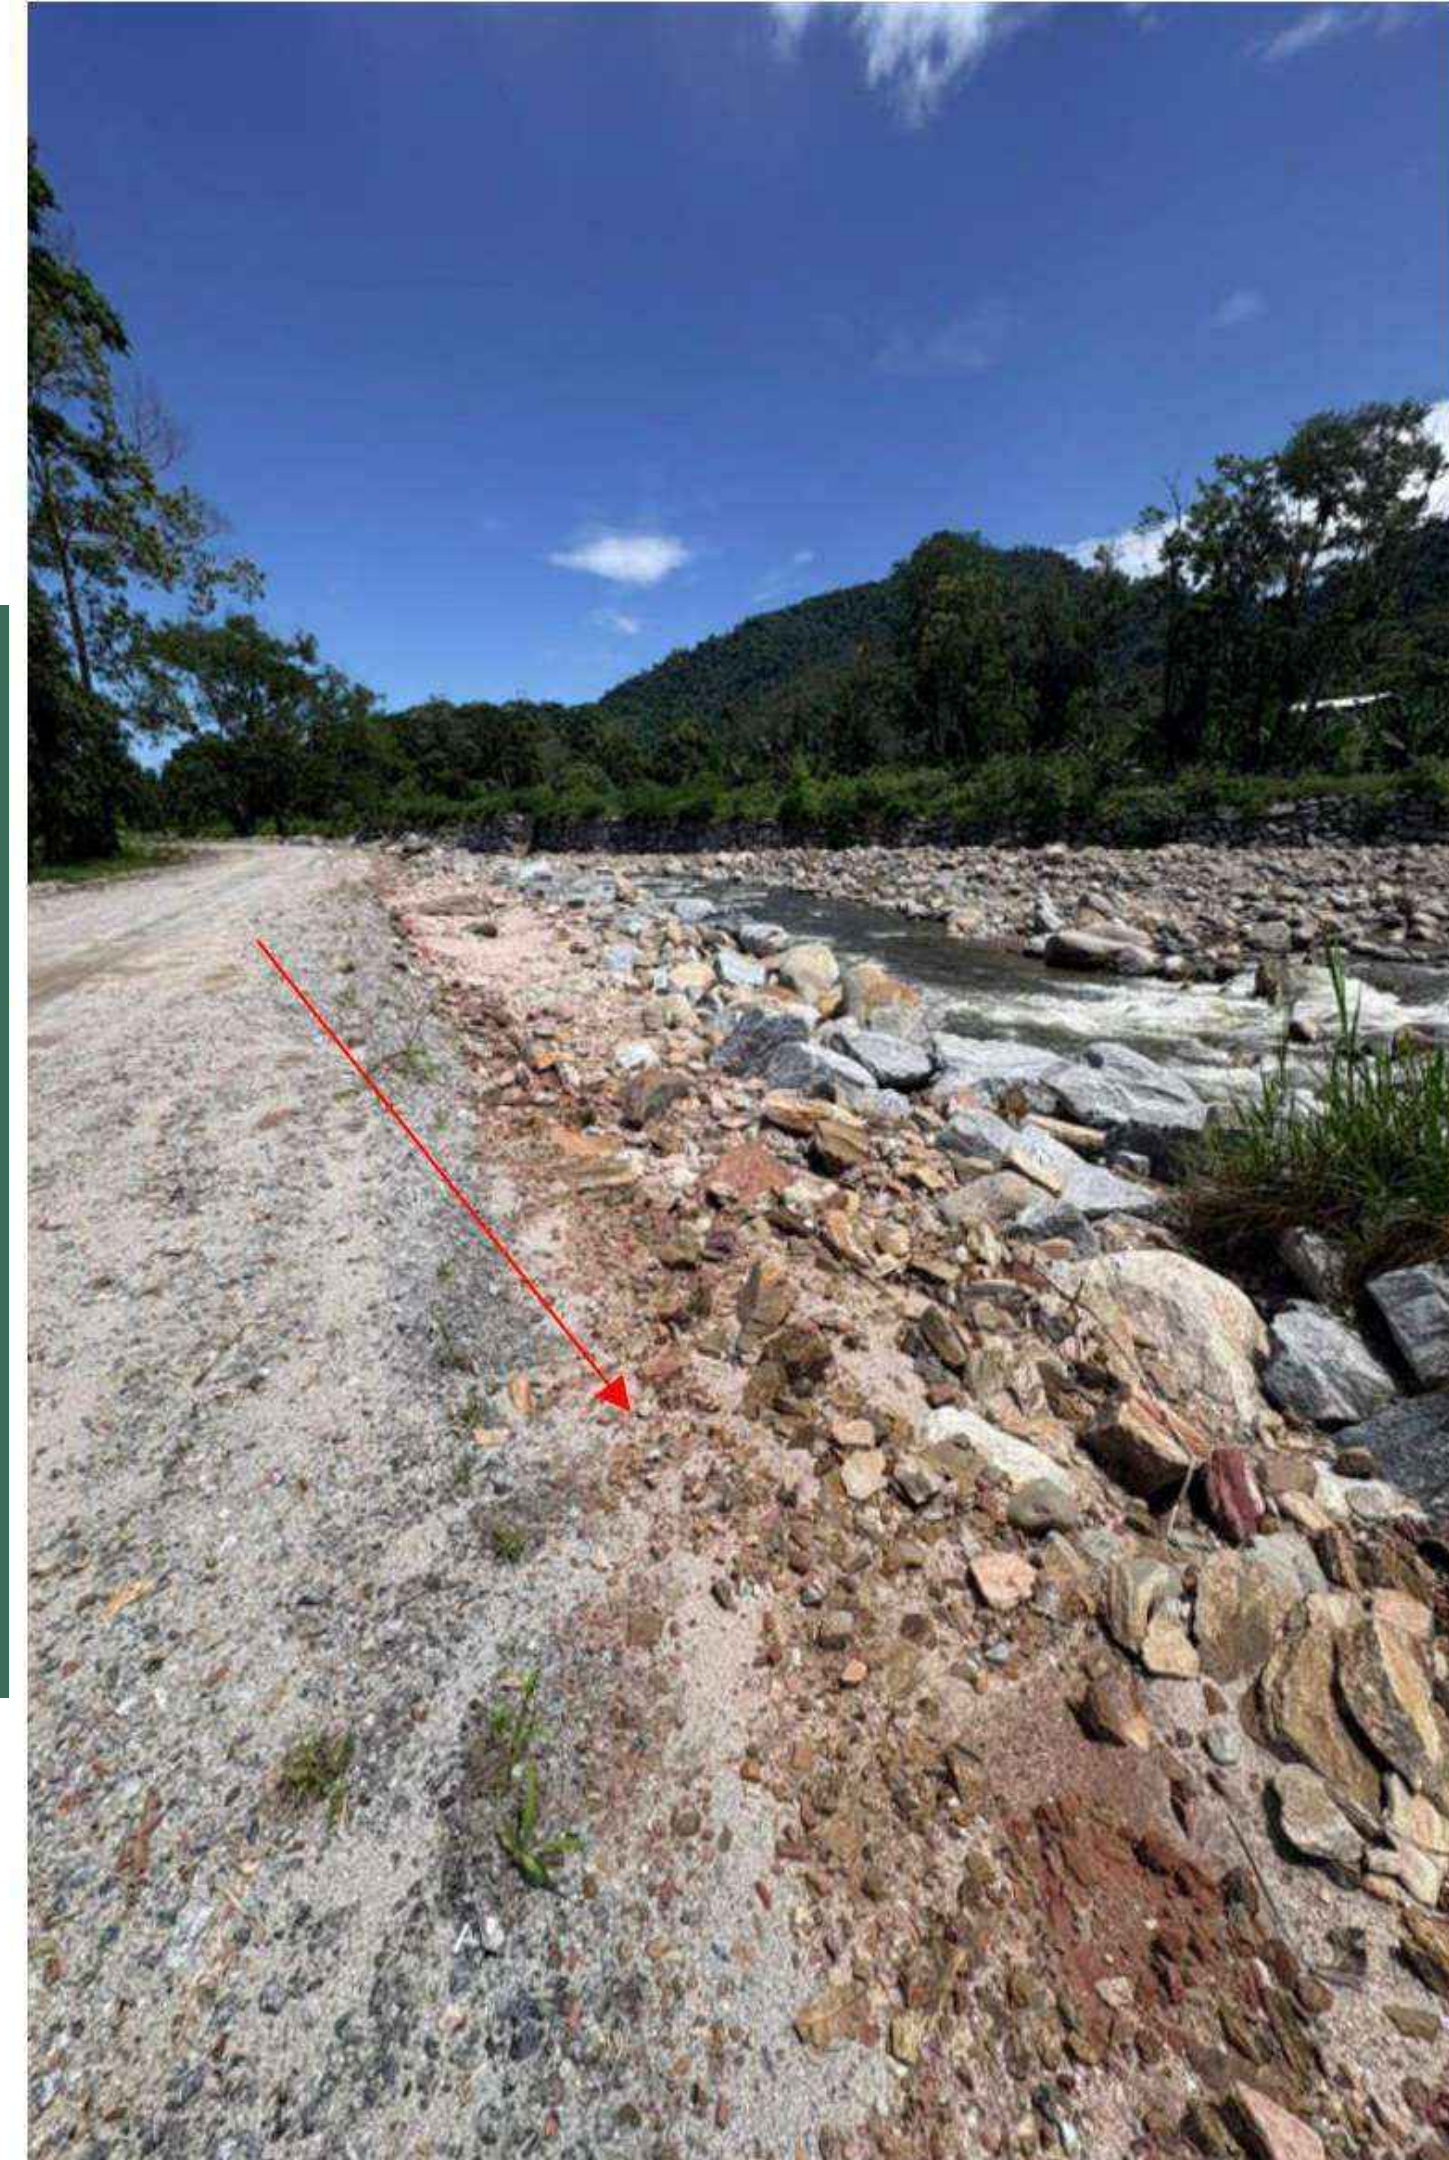
Nos trechos a jusante da rodovia, o relatório registra erosão avançada, solapamento basal e proximidade crítica entre a margem instabilizada e a faixa de rolamento.

Área erodida na margem do rio.

A proposta técnica consiste no refazimento do enrocamento, regularização do talude, aplicação de geotêxtil filtrante, rearranjo dos blocos e proteção do pé do talude, visando à estabilidade da margem e à integridade da infraestrutura viária adjacente.

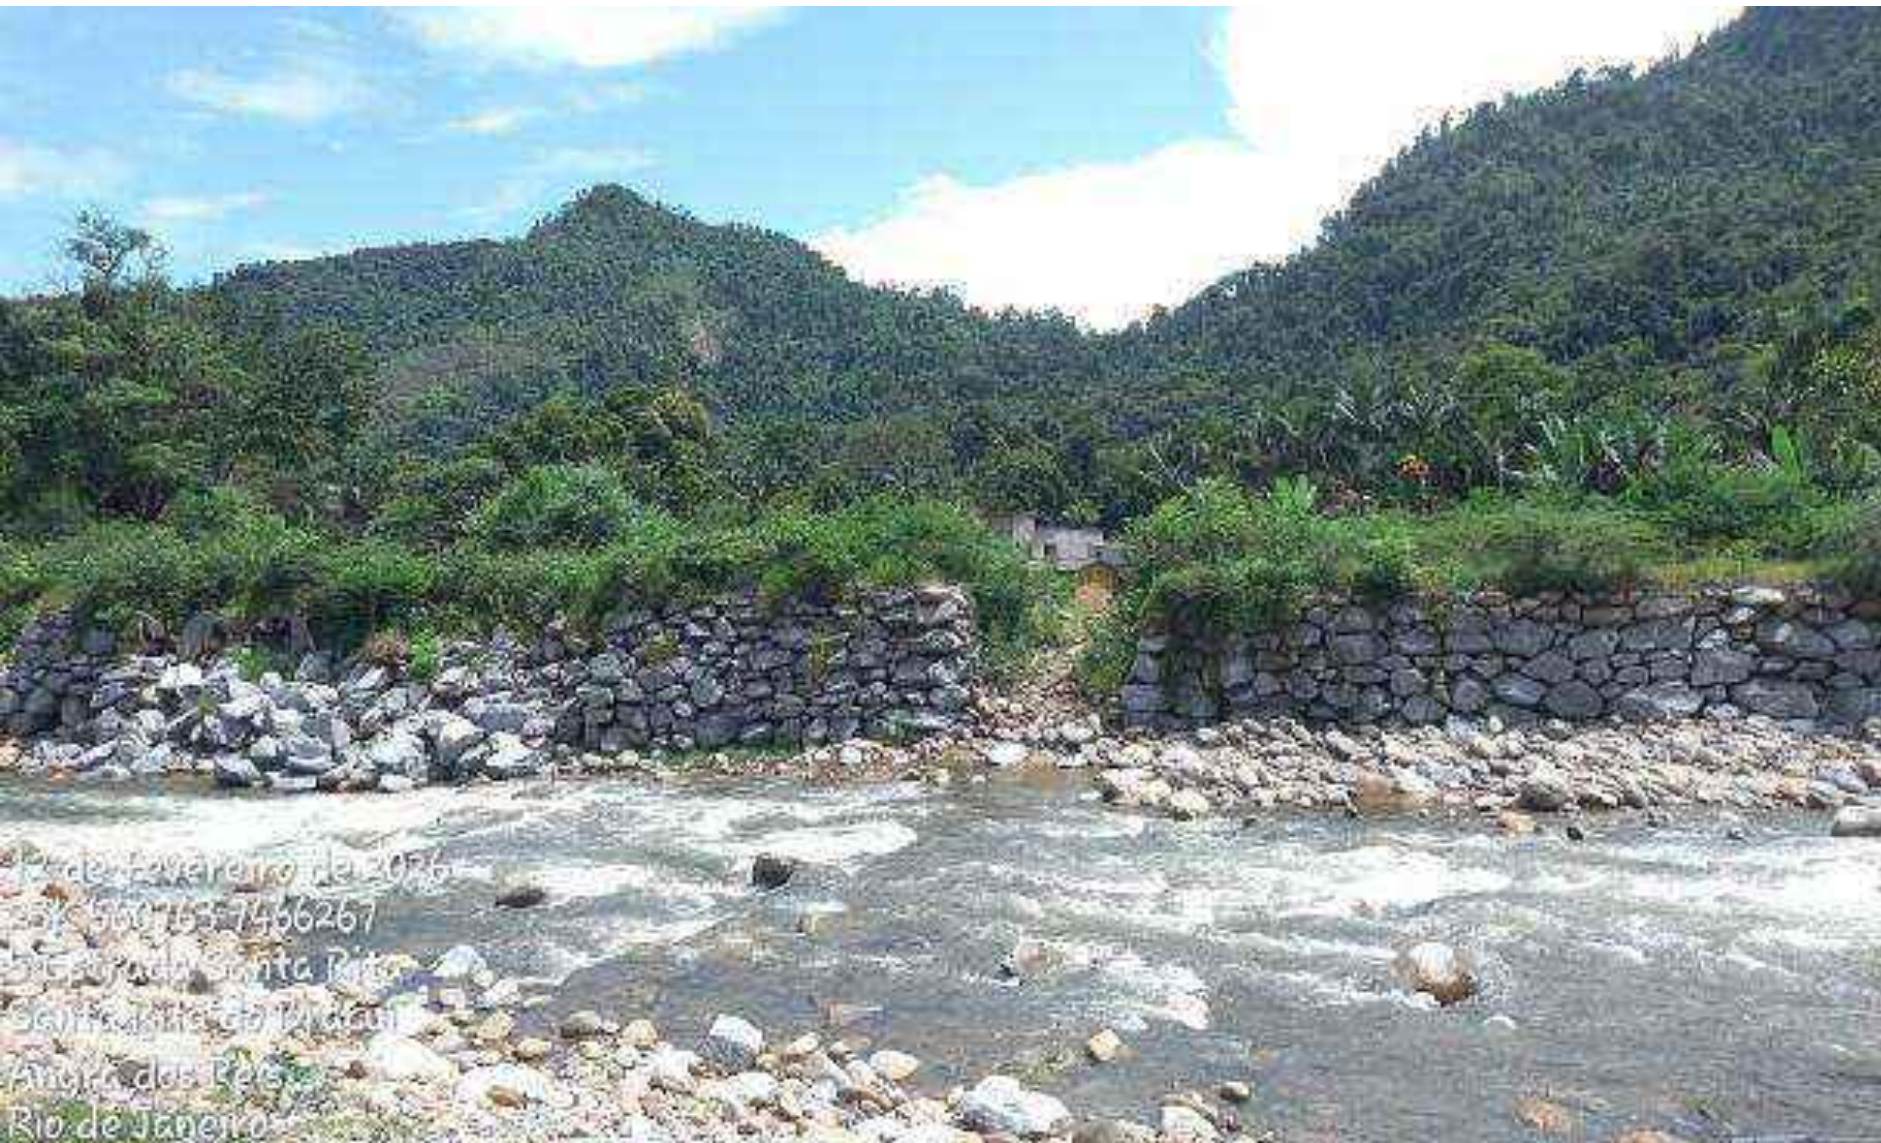
Local a ser implantada a travessia
03.

Nos pontos 6, 9 e 10, o projeto prevê a reimplantação de travessias anteriormente existentes, com base em condições favoráveis de declividade e estabilidade das margens.

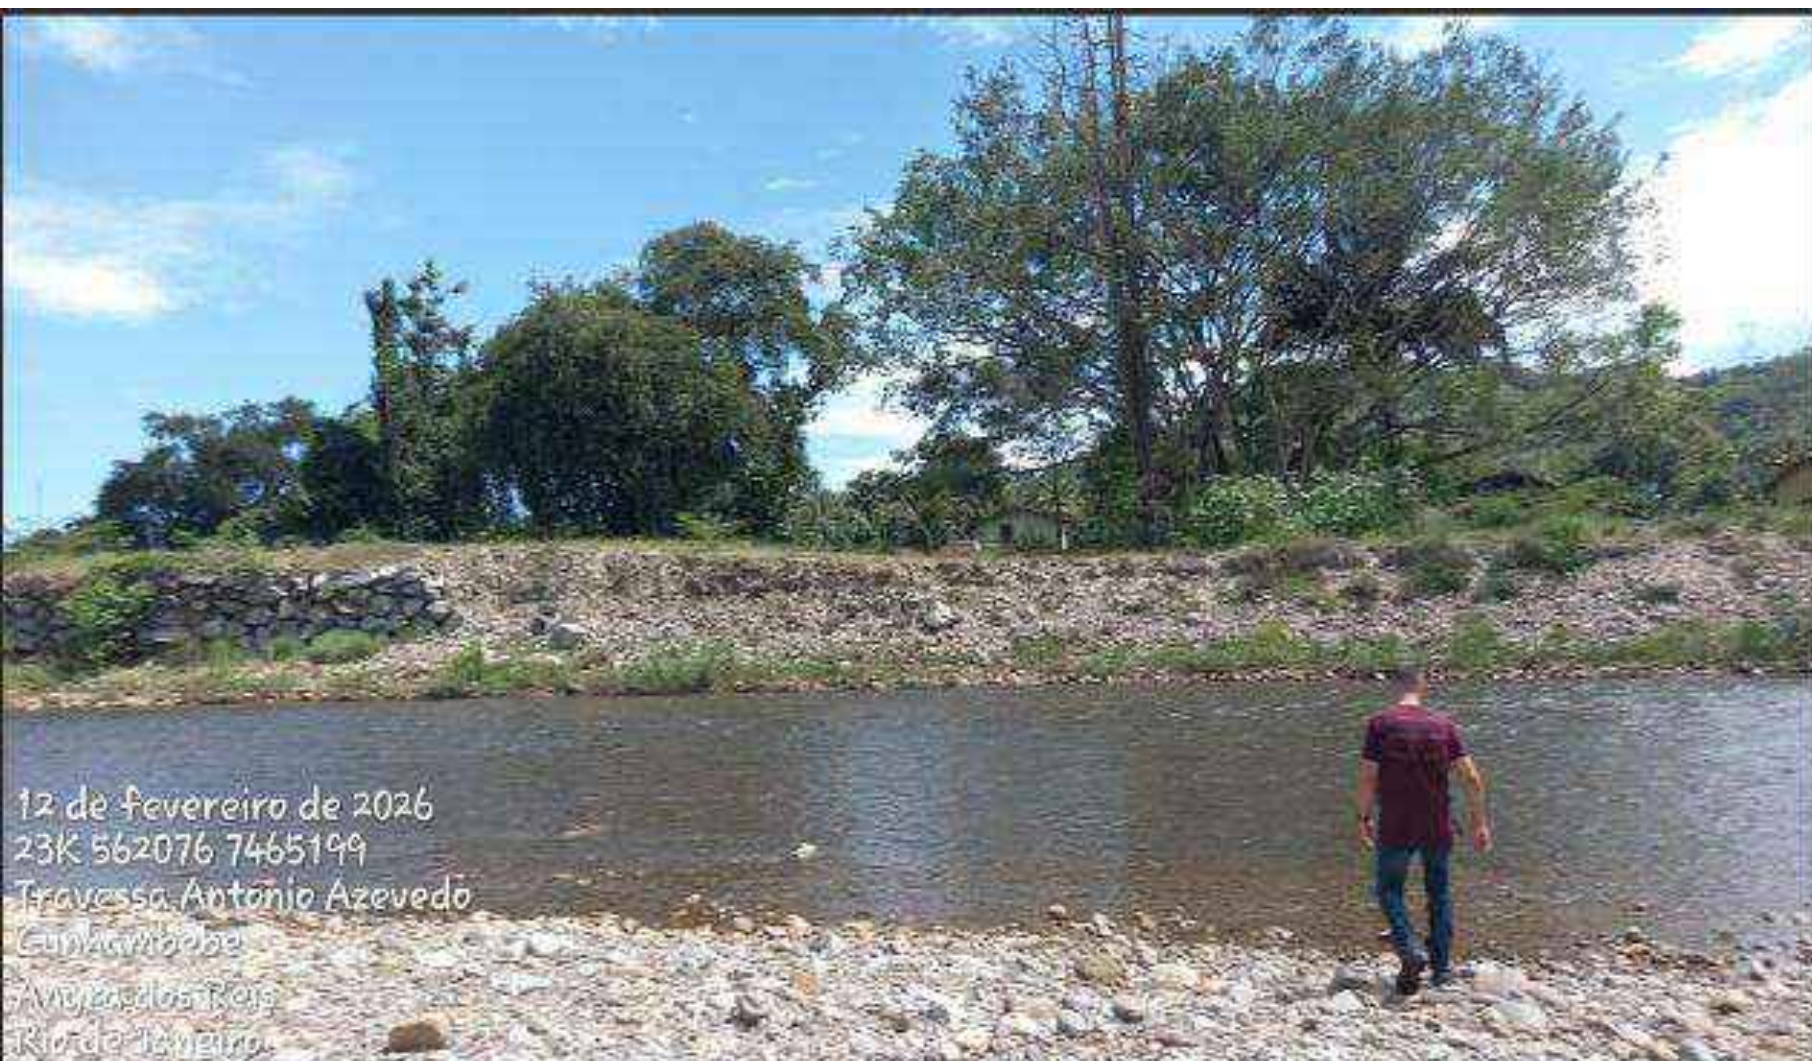
Local a ser implantada a travessia
02.

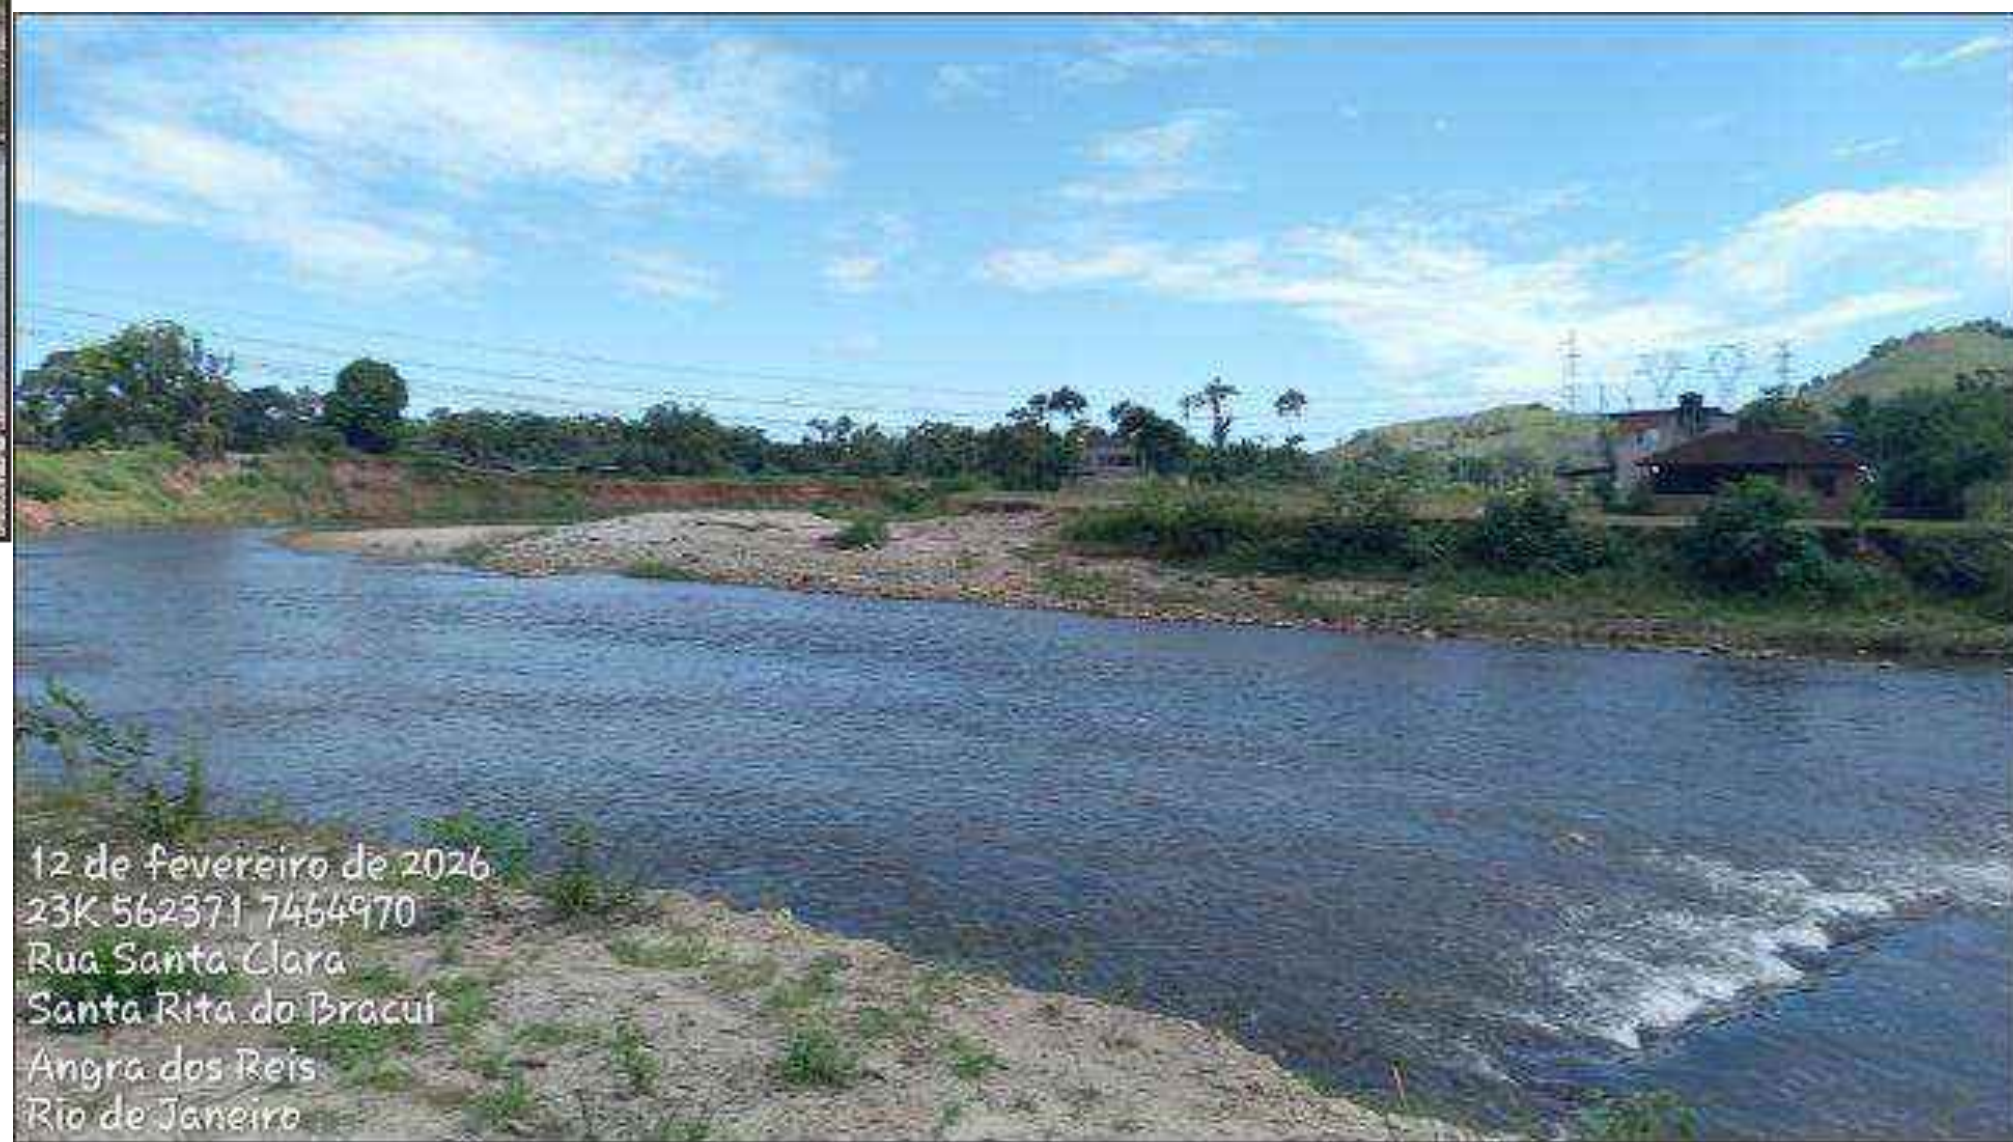
Local a ser implantada a travessia
01.

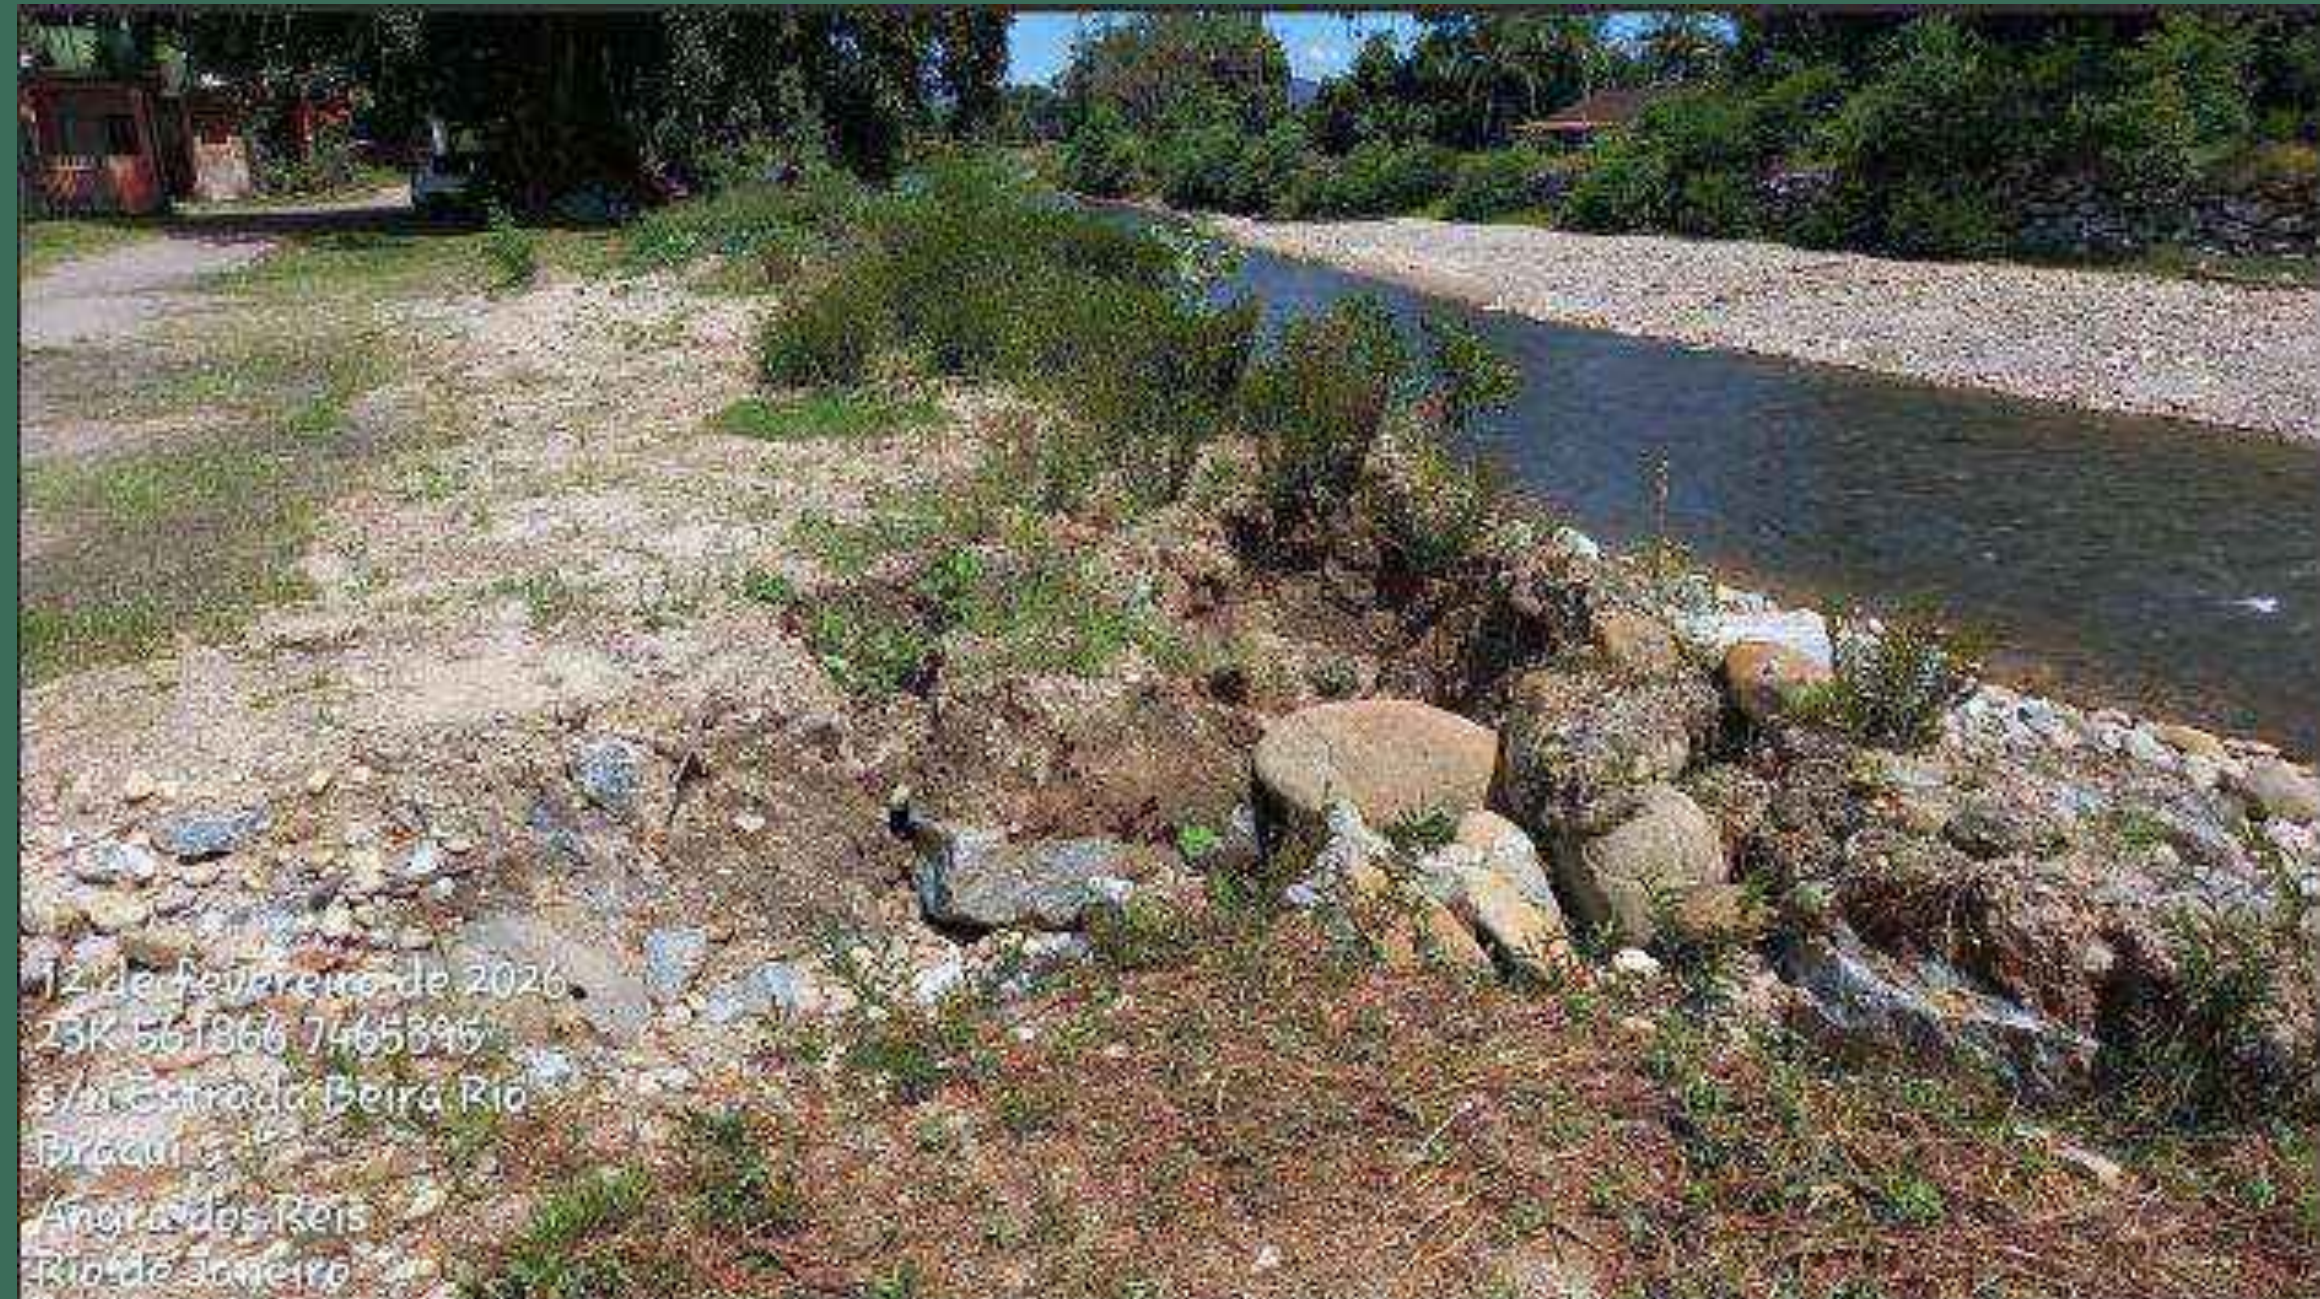
Caracterização do ponto 7 (dentro da residência).

A solução proposta é a implantação de estrutura em gabião associada à revegetação do talude, combinando contenção gravitacional com proteção superficial contra processos erosivos fluviais e pluviais.

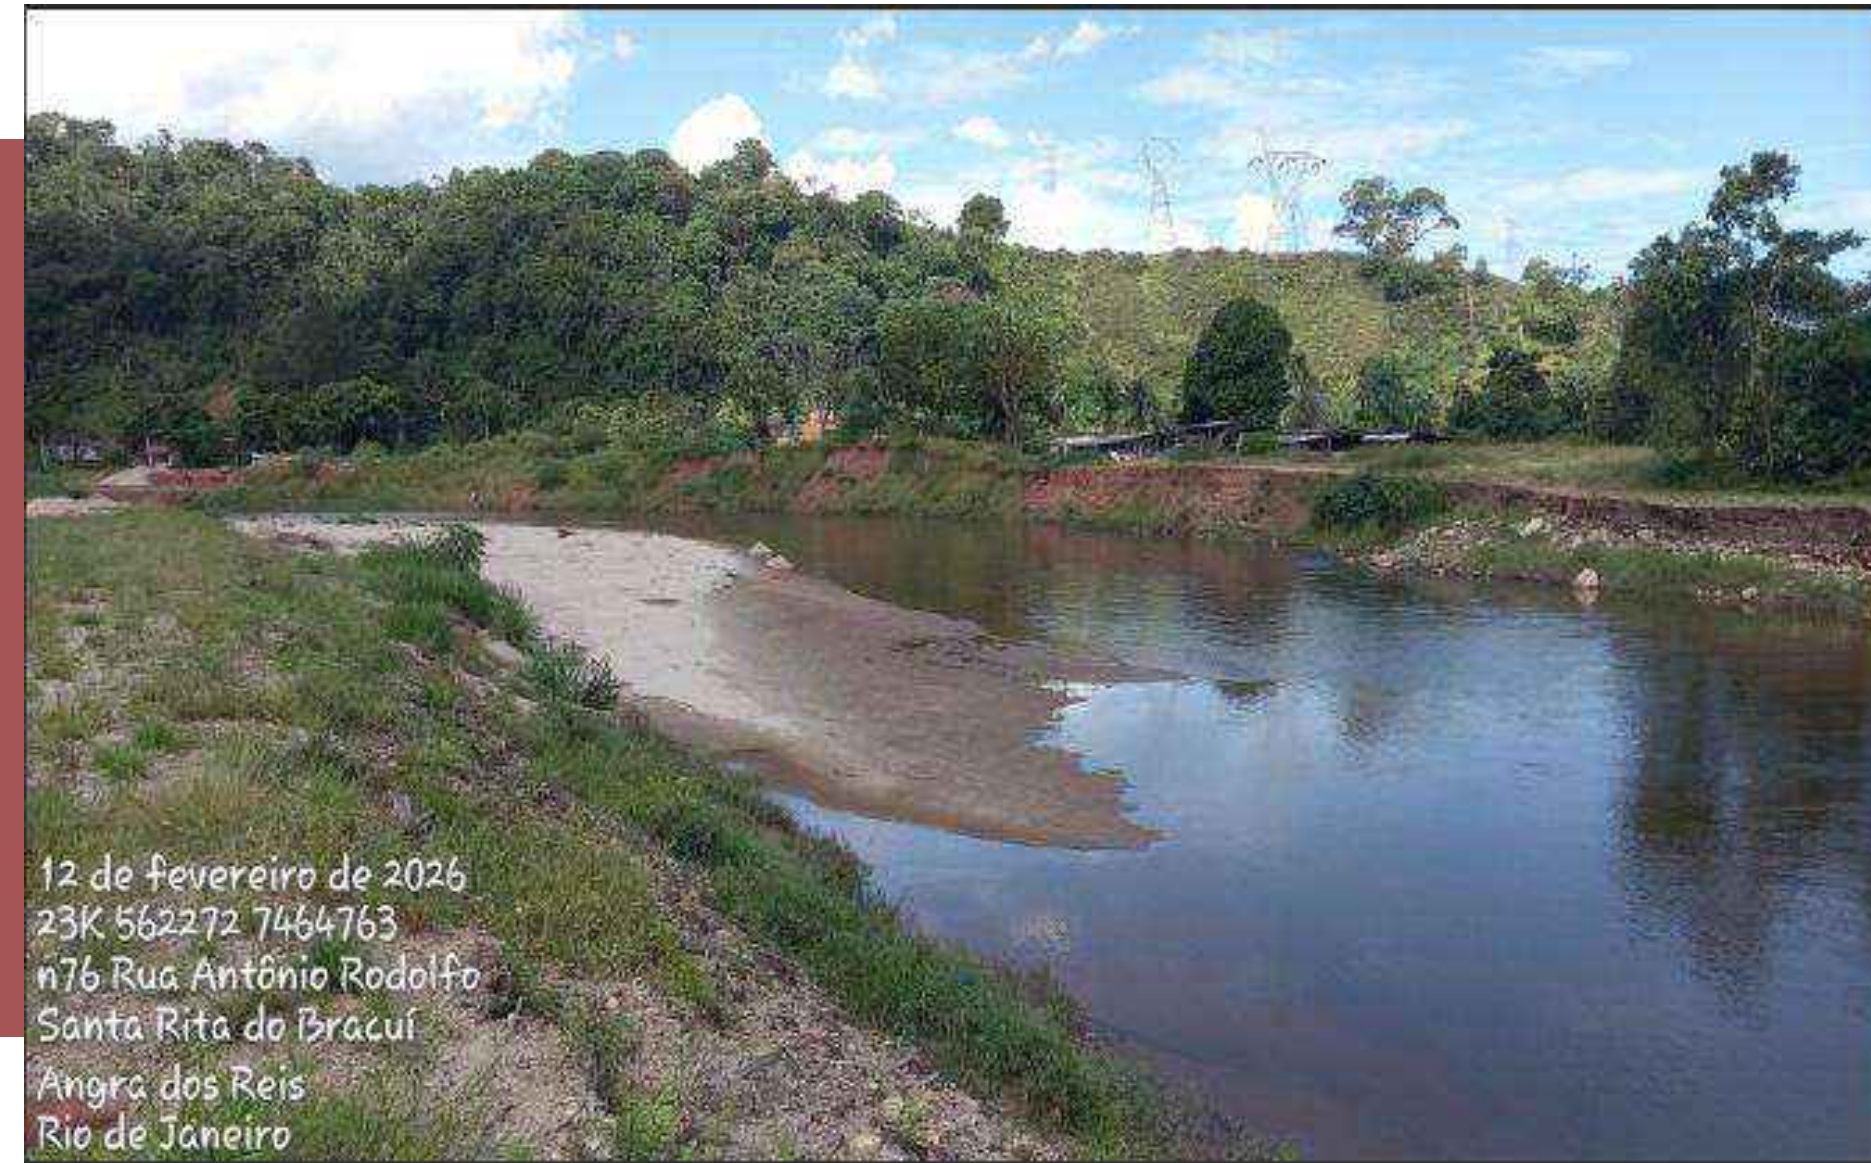
Nos Pontos 11 e 12, a margem esquerda apresenta processo erosivo acentuado, com sulcos, ravinas e afundamentos por solapamento basal, agravados pela posição de impacto da curva e pela ausência significativa de vegetação. O relatório propõe muro de gabião associado à revegetação de toda a extensão, com função de contenção do maciço e proteção superficial contra erosão pluvial e fluvial.

Vista lateral do talude erodido (ponto 11).

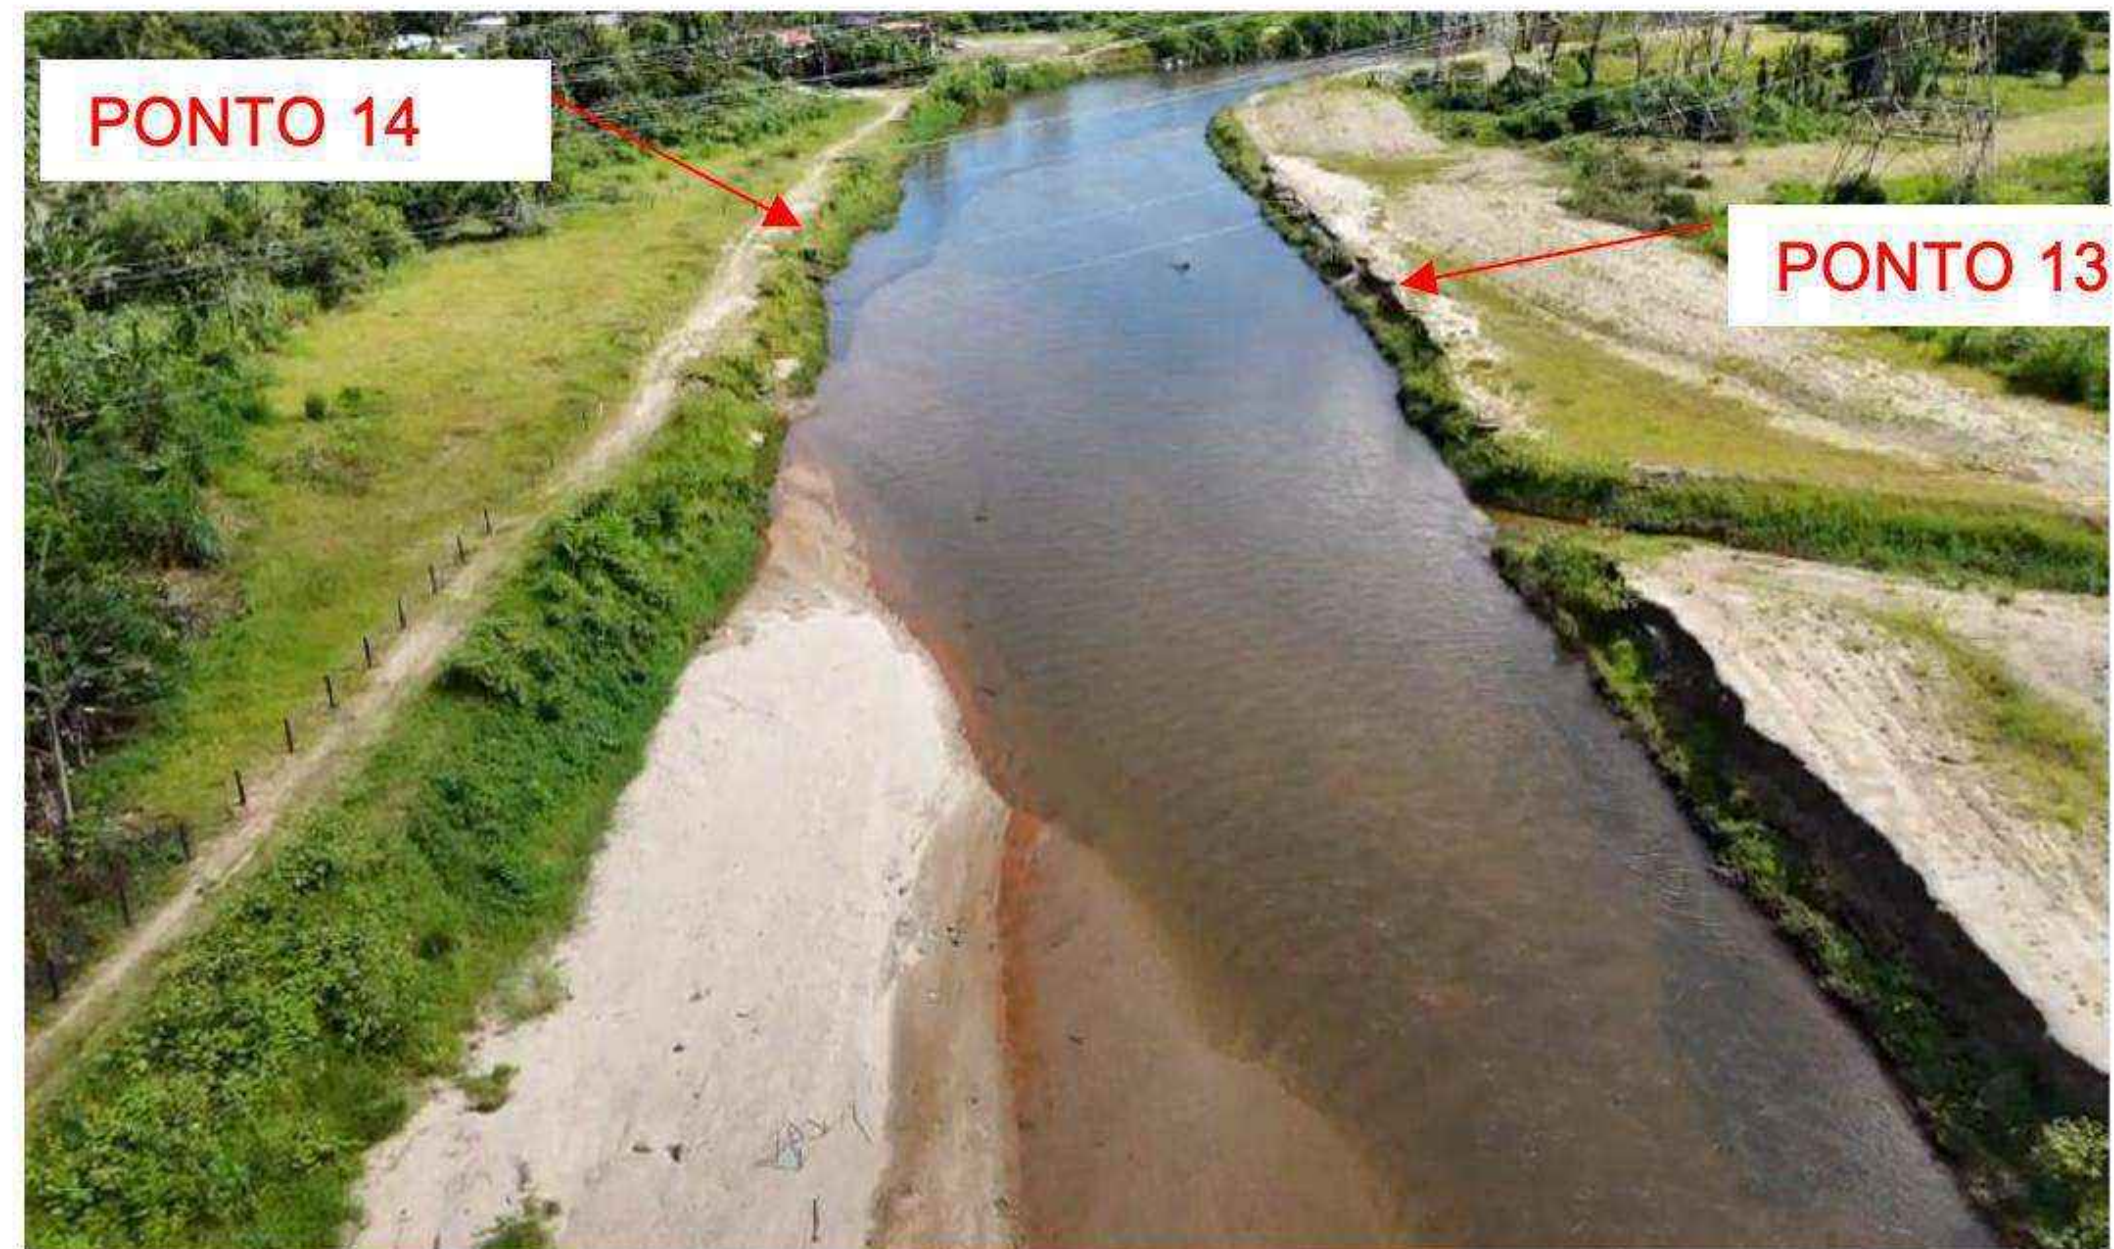
Meandro projetado. (pontos 13 e 14).

Segundo o relatório, essas estruturas amarradas, flexíveis e permeáveis auxiliam na dissipação de energia hidráulica em trechos longos e retilíneos, promovem amortecimento hidráulico, preservação das margens a jusante e restabelecimento de condições de equilíbrio dinâmico do curso d'água.
