**Estudo Diagnóstico Geocientífico e
Socioambiental da Bacia do Rio Bracuí,
Angra dos Reis (RJ)**

11/junho/2026

Estudo Diagnóstico Geocientífico e Socioambiental do Rio Bracuí, Angra dos Reis - RJ

PONTOS SUGERIDOS PARA ADEQUAÇÃO DE OBRAS EMERGENCIAIS DE ENGENHARIA NO RIO BRACUÍ, MUNICÍPIO DE ANGRA DOS REIS - RJ

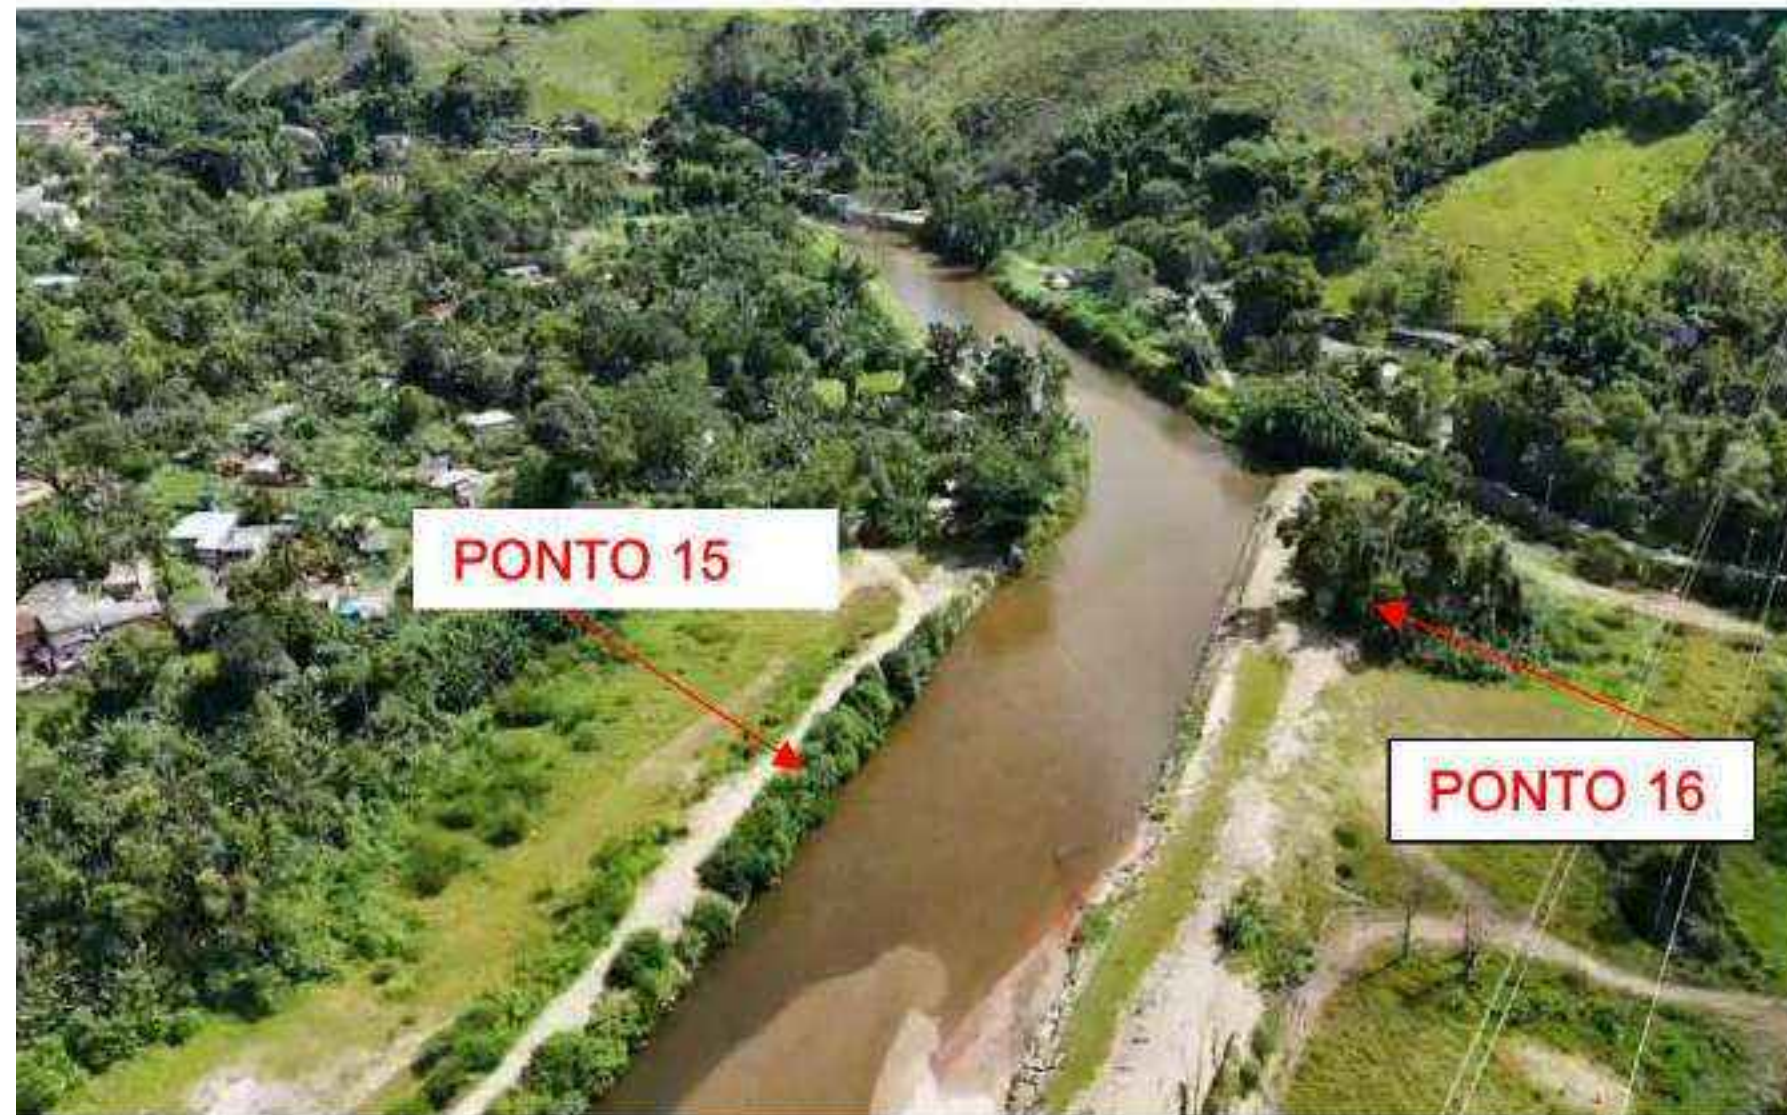
Meandro para o local de estudo. (pontos 15, e16).

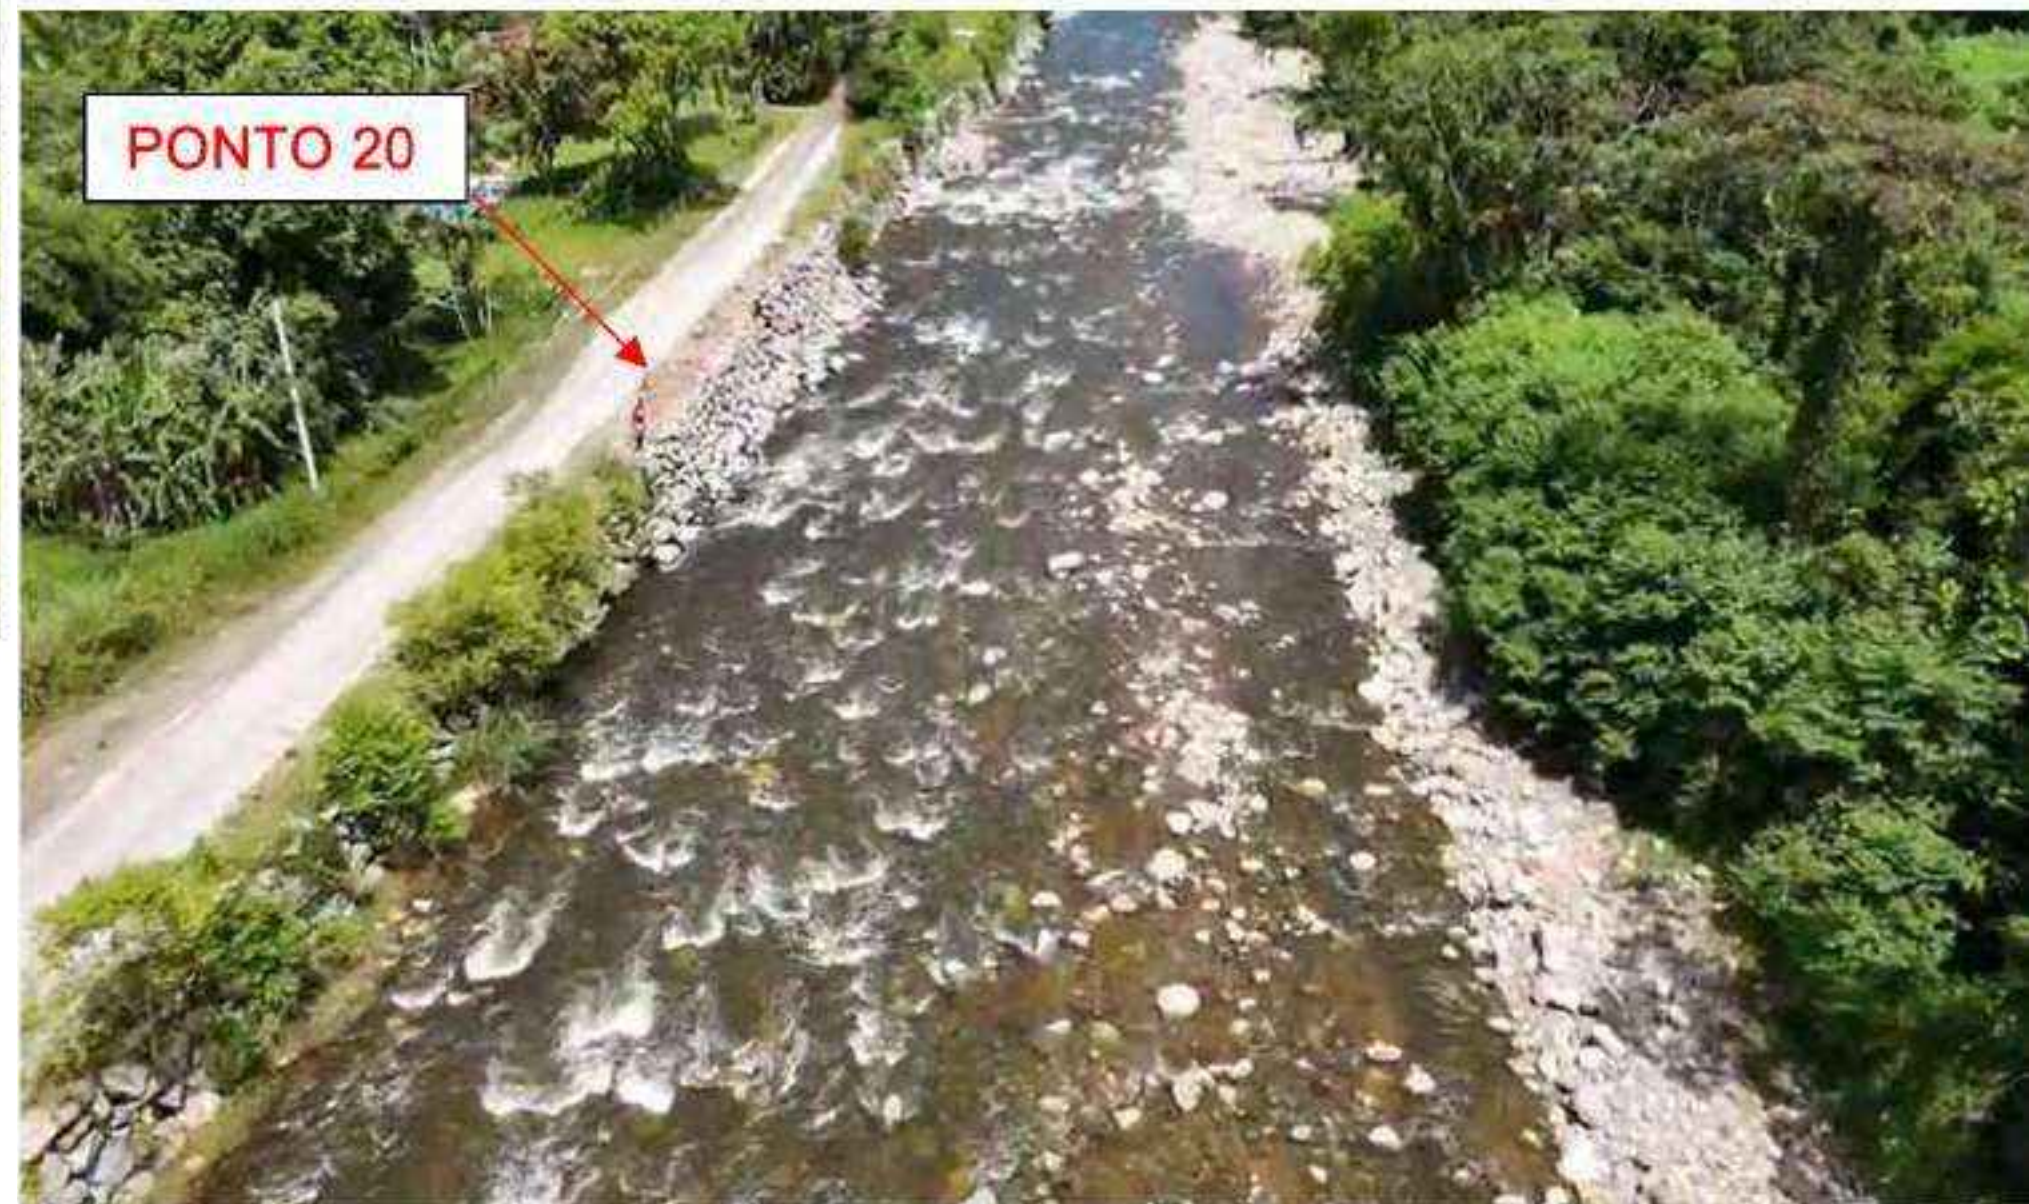
Meandro a ser implantado (Ponto 20).

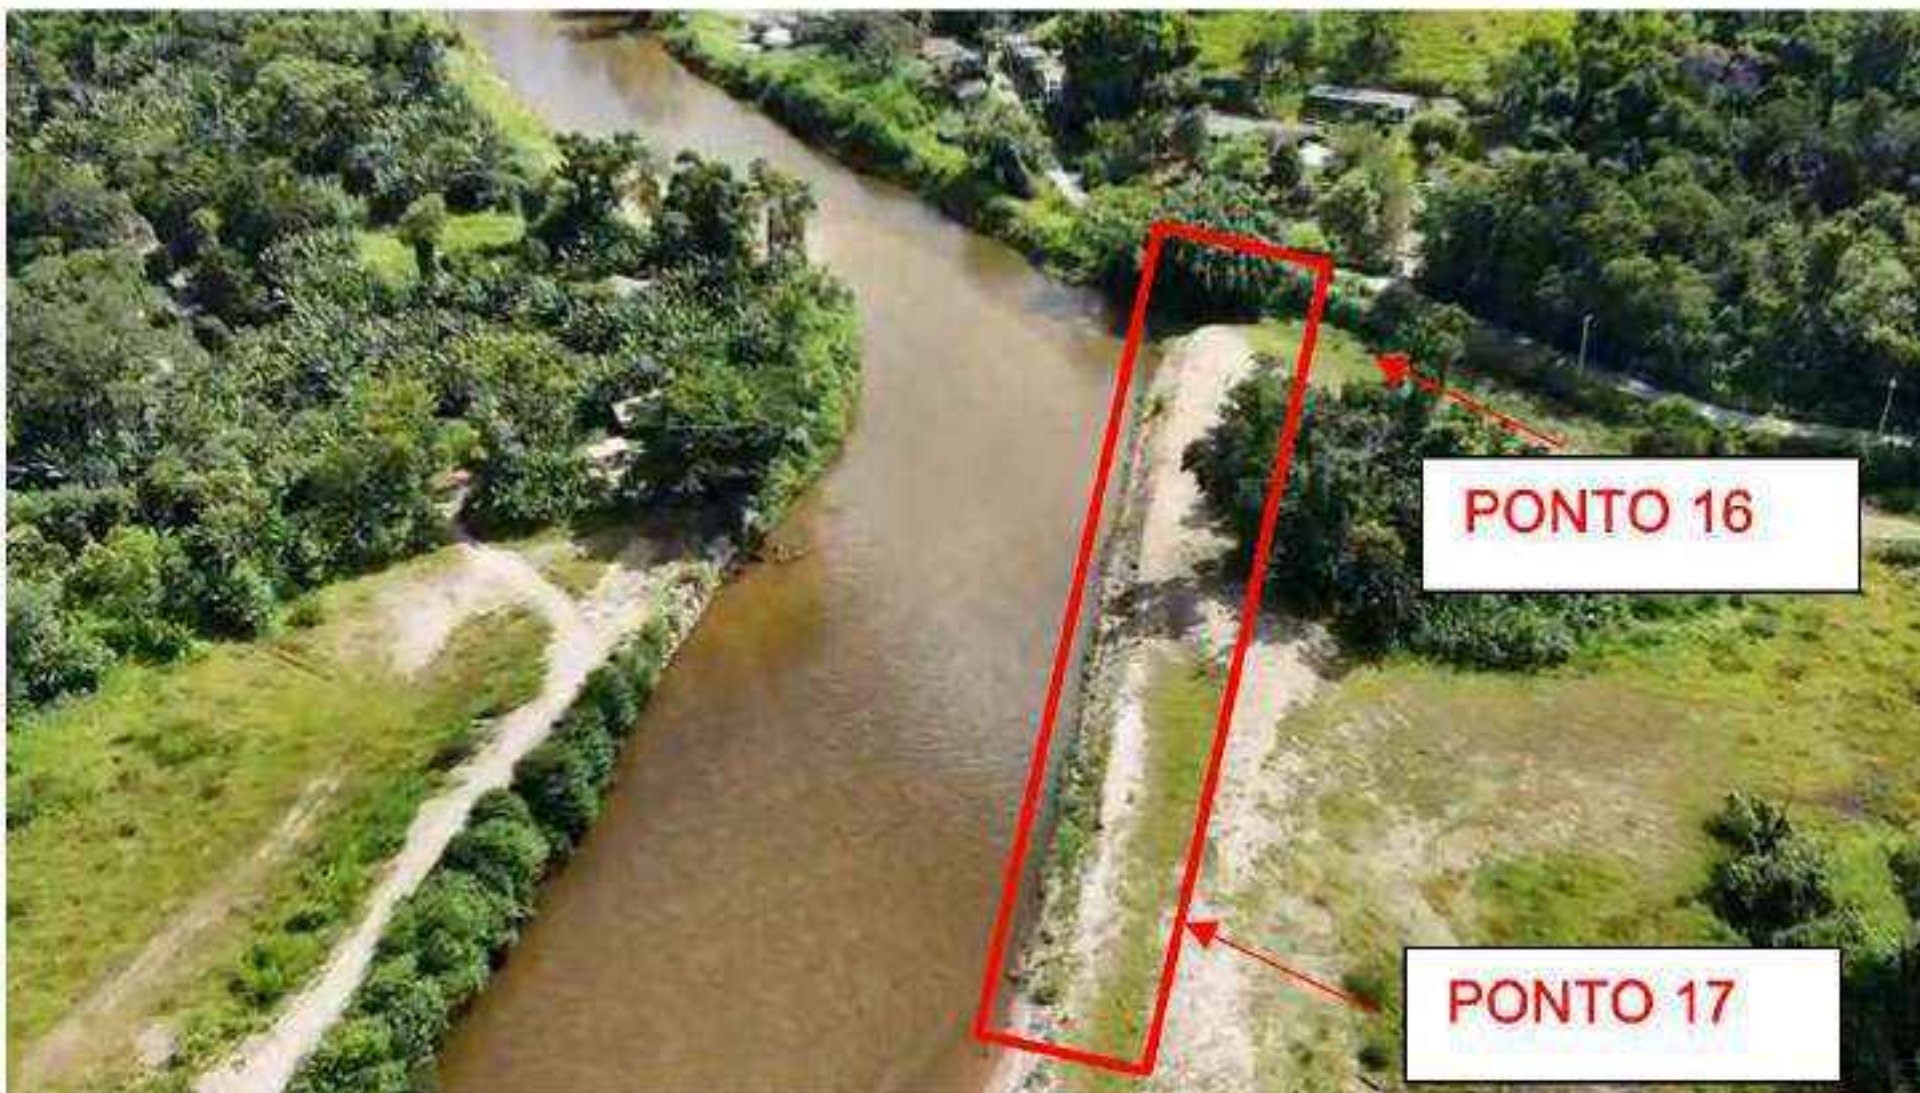
Revegetação e contenção de danos no talude existente.

Nos pontos 16 e 17, o relatório registra talude previamente reconformado, porém desprotegido quanto à cobertura vegetal e vulnerável à erosão superficial difusa. A solução proposta é a revegetação com espécies nativas, com função de ancoragem do solo pelas raízes, controle da erosão hídrica e integração da margem ao ambiente ribeirinho.

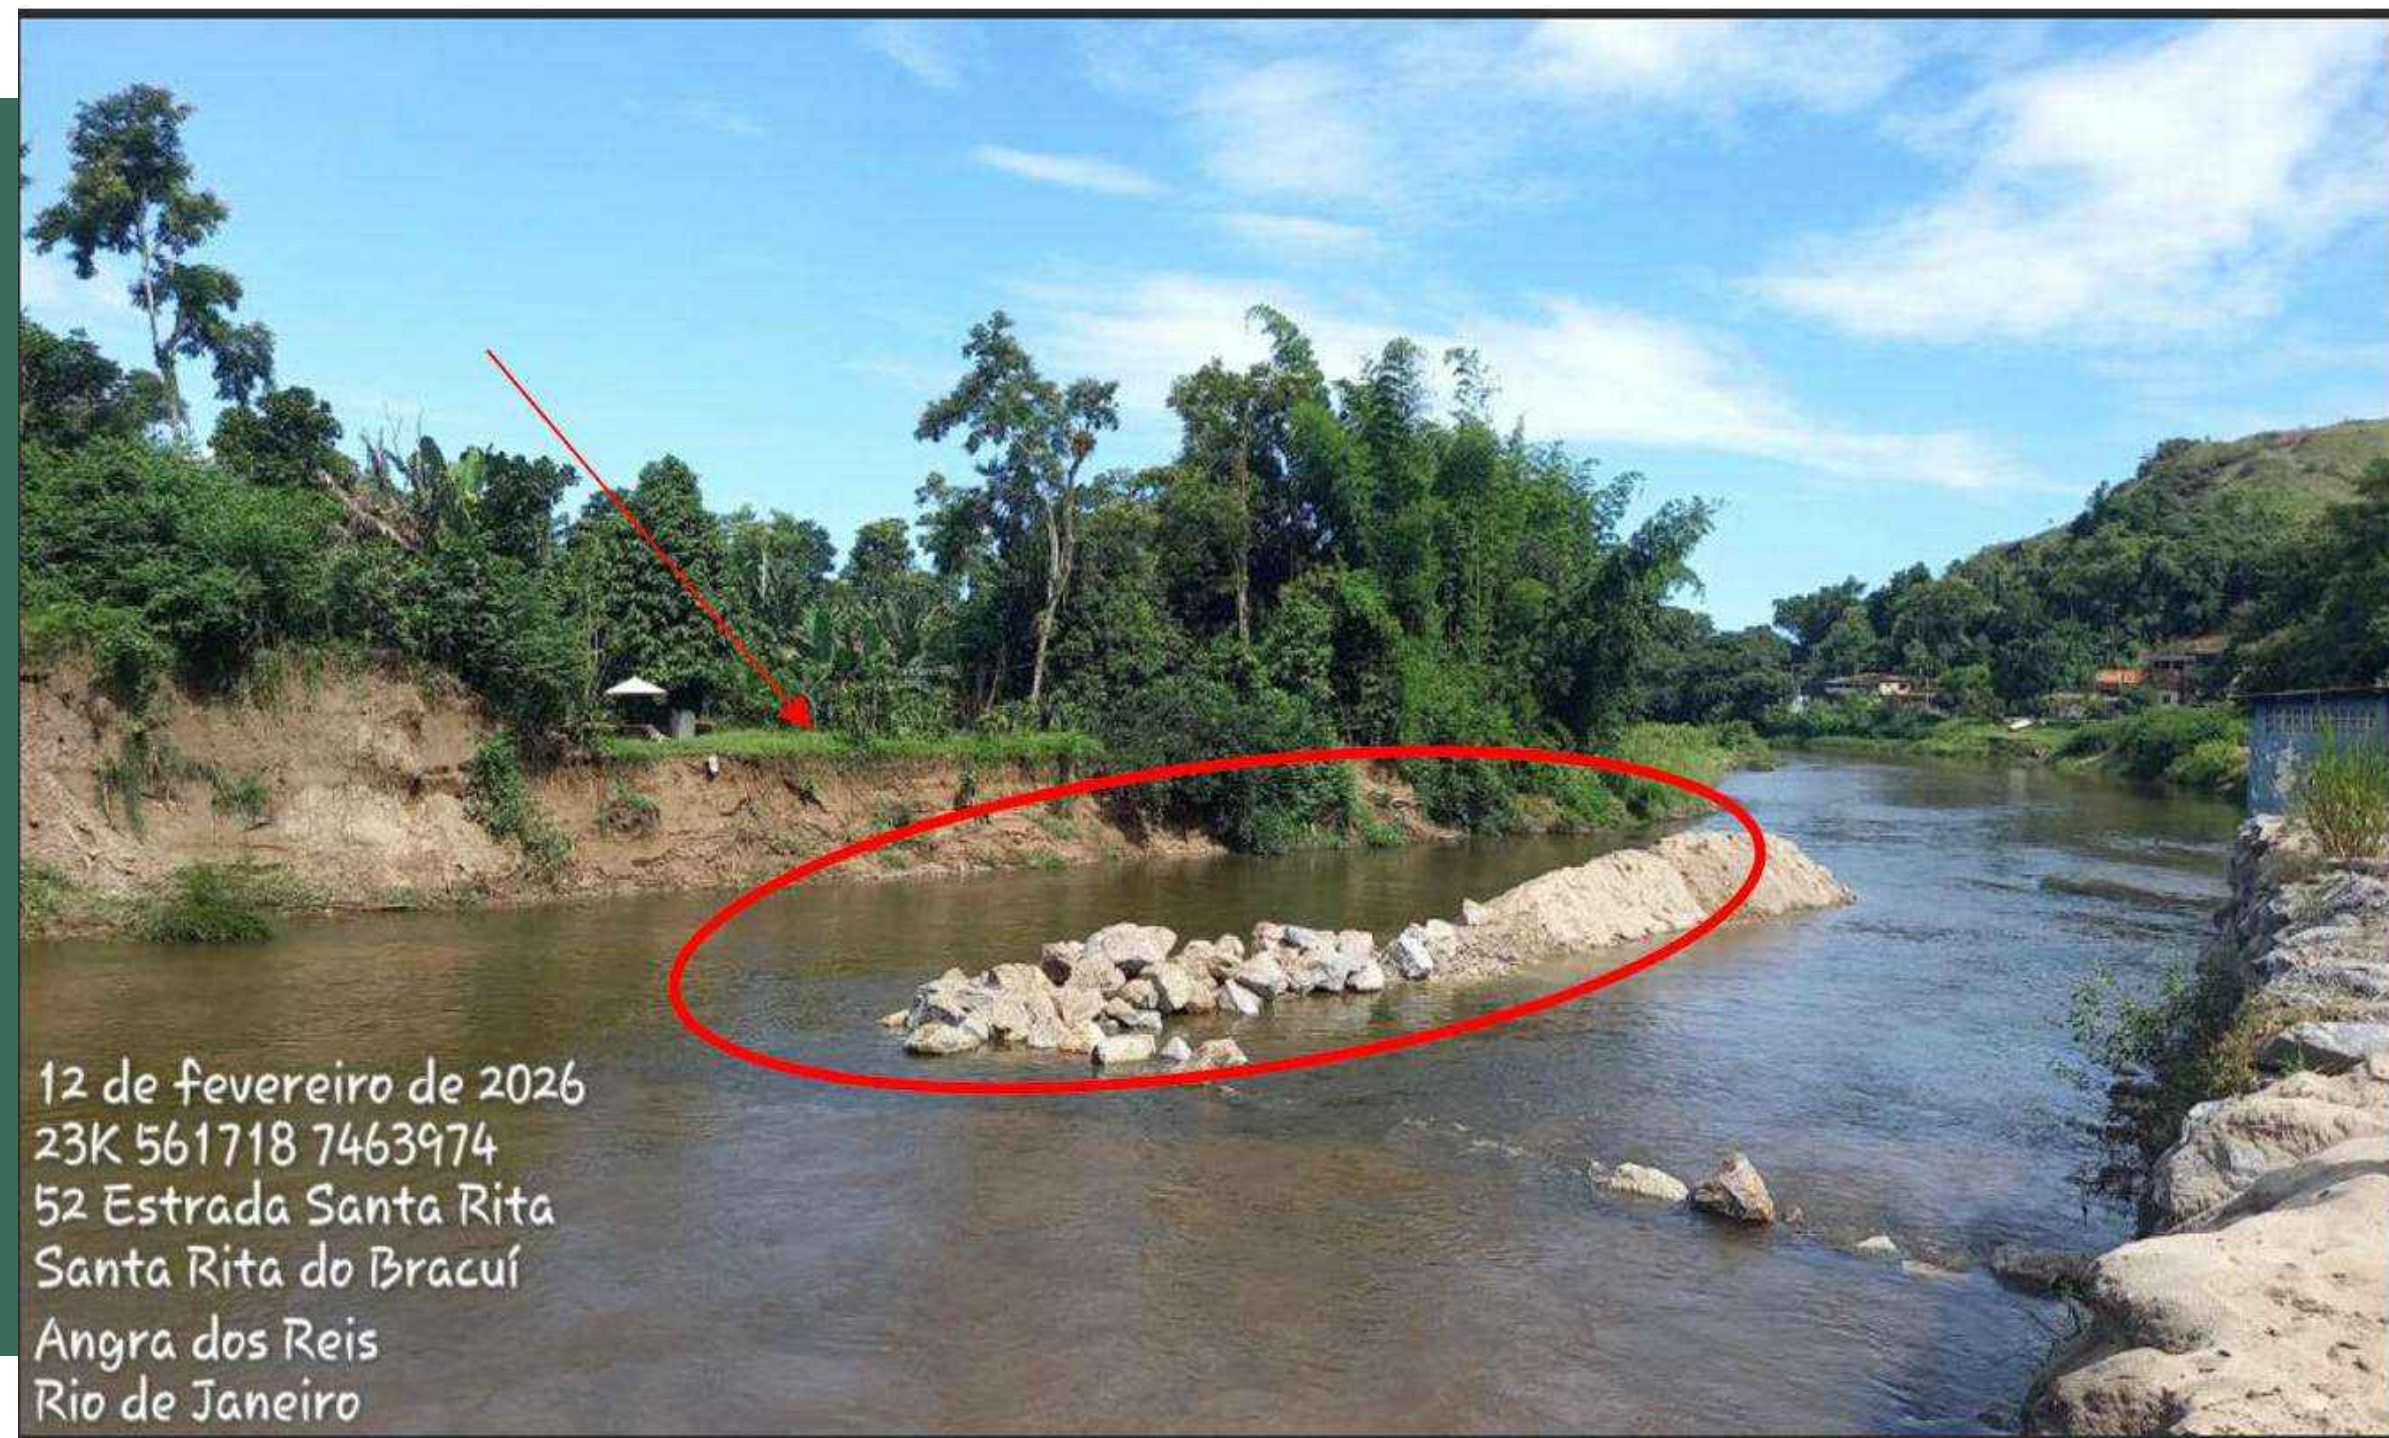
Sistema de captação e talude erodido.

No ponto 18, propõe-se espigão em gabião e tratamento do talude erodido para mitigar assoreamento e otimizar a captação.

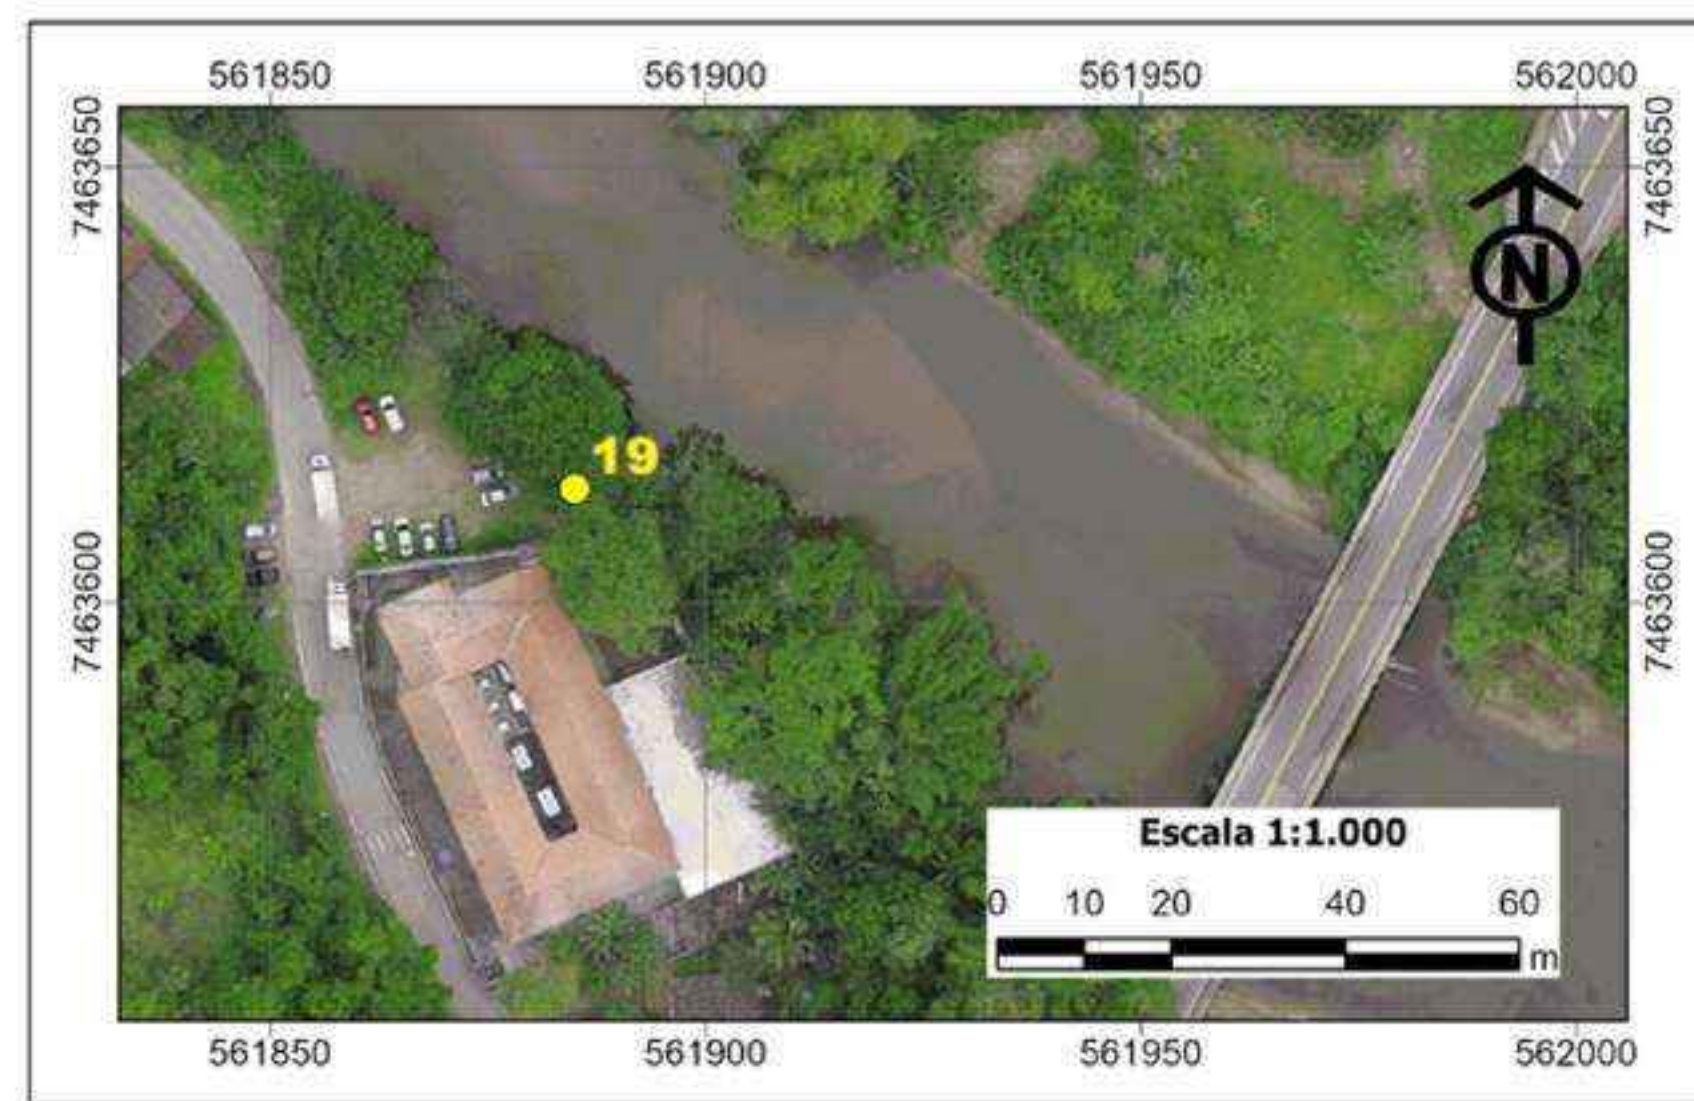
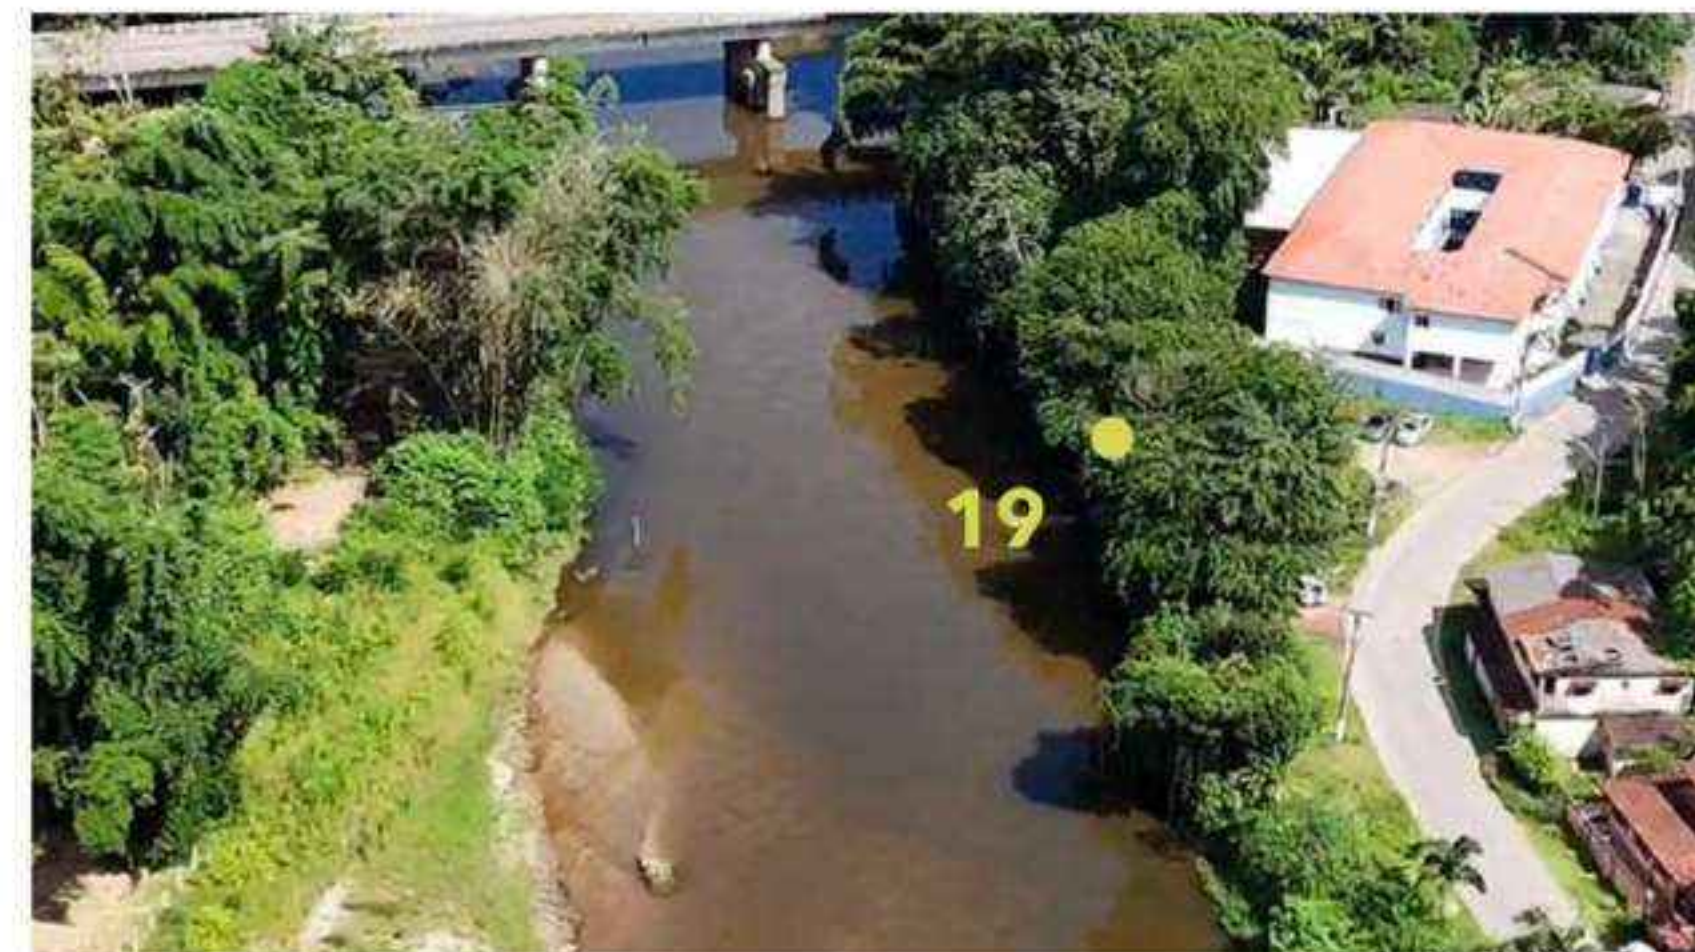
Área de intervenção 19 - Mapeamento geolocalizado e levantamento aerofotogramétrico

No ponto 19, na Escola Municipal Quilombola Áurea Pires da Gama, o talude apresenta erosão avançada e sumidouro, com potencial de comprometimento da estabilidade do maciço e da fundação da edificação, tendo sido proposto muro de gabião para promover estabilização, drenagem controlada e segurança da estrutura escolar e de seus usuários.
