CENTRO CULTURAL JUSTIÇA FEDERAL
AVENIDA RIO BRANCO 241 CENTRO CEP: 20040-009 RIO DE JANEIRO-RJ.

Levantamento Fotográfico da Fachada Principal do prédio do Centro Cultural Justiça Federal

Este levantamento abrange a fachada principal do CCJF, bem como seus pórticos, o muro, os portões e gradis a ela adjacentes.

ESTUDO PRELIMINAR DE DANOS DE FACHADA

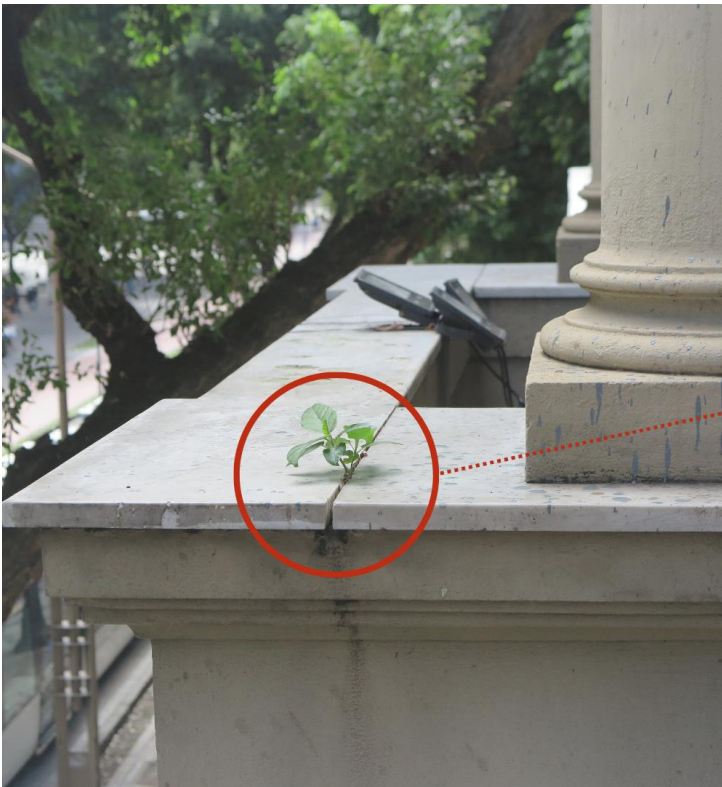
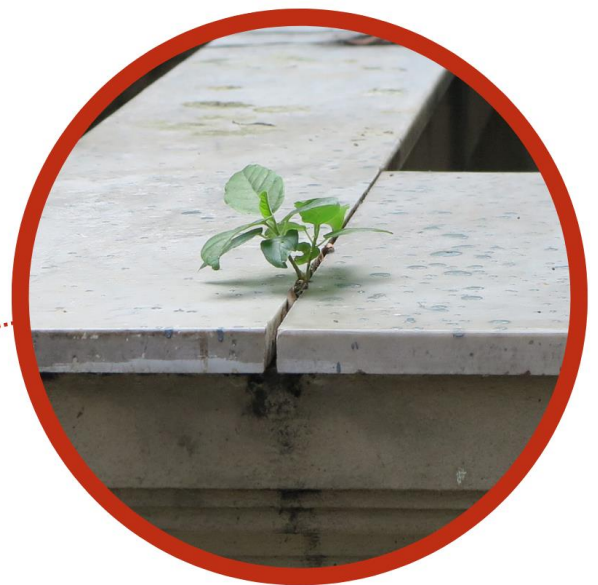
Foto 4: Detalhamento de Danos: Vegetação invasiva gerando despendimento do mármore e infiltração na alvenaria.

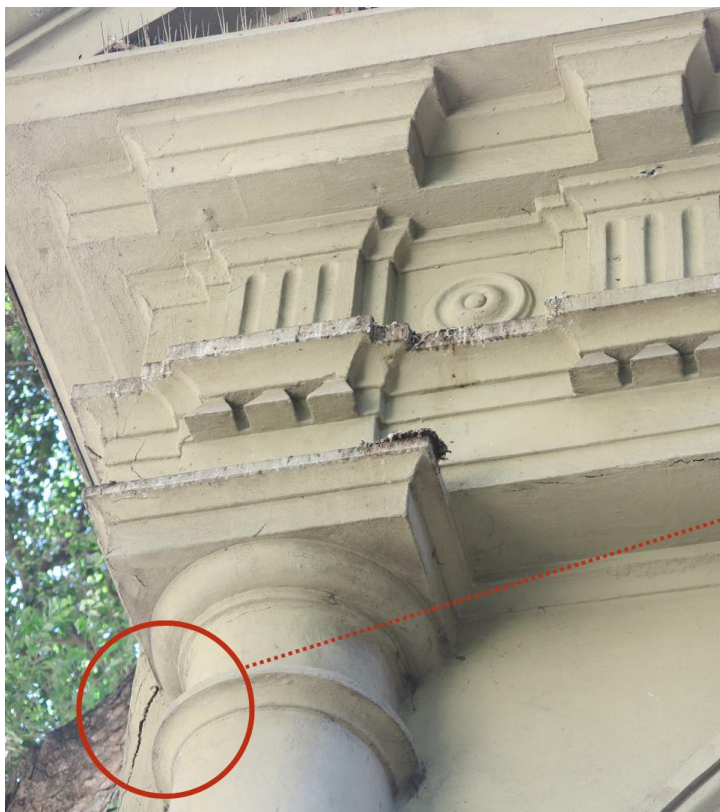
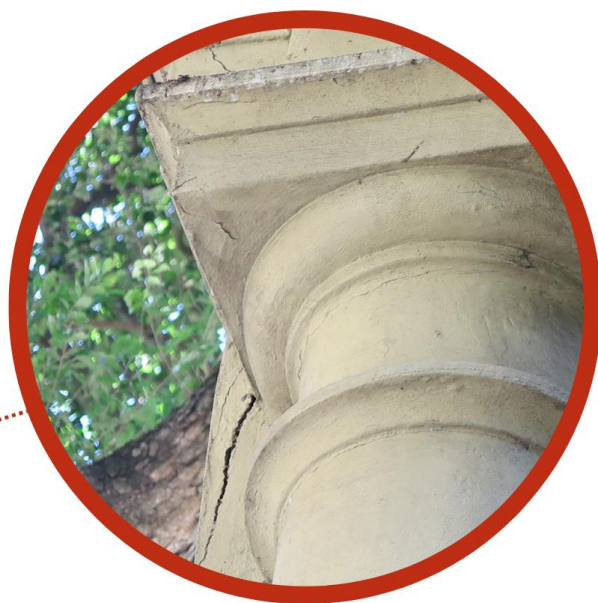
Foto 5: Detalhamento de Danos: Trinca grave na argamassa, com outras fissuras menores, gerando infiltração na alvenaria, perigo de queda de partes de argamassa.

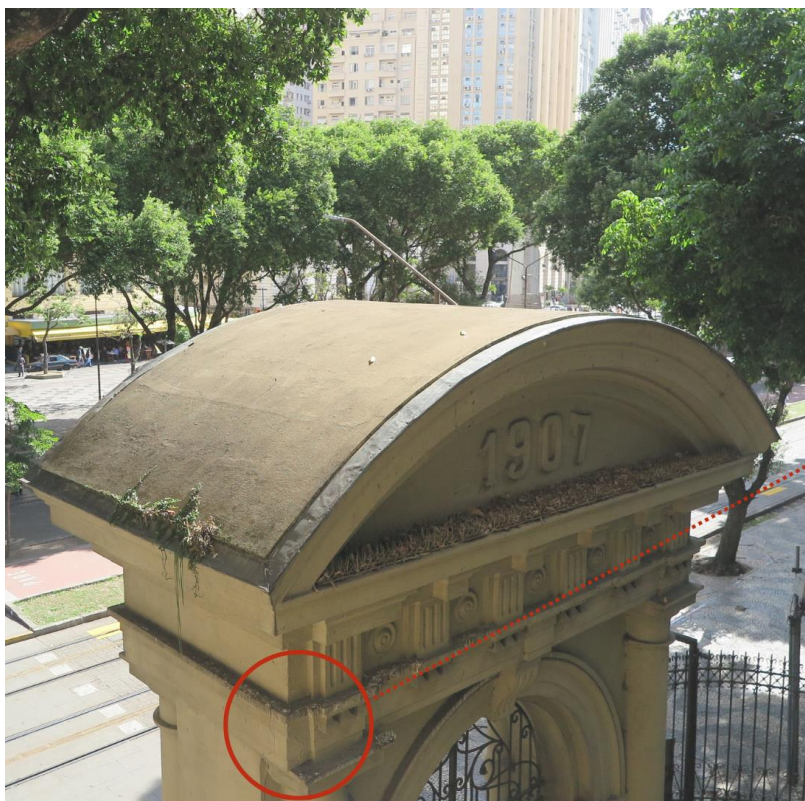
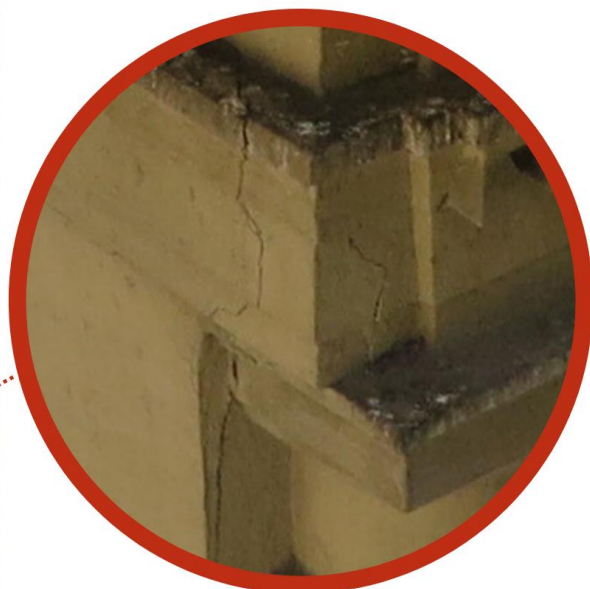
Foto 6: Detalhamento de Danos: Trinca grave na argamassa, com outras fissuras menores, gerando infiltração na alvenaria, perigo de queda de partes de argamassa.

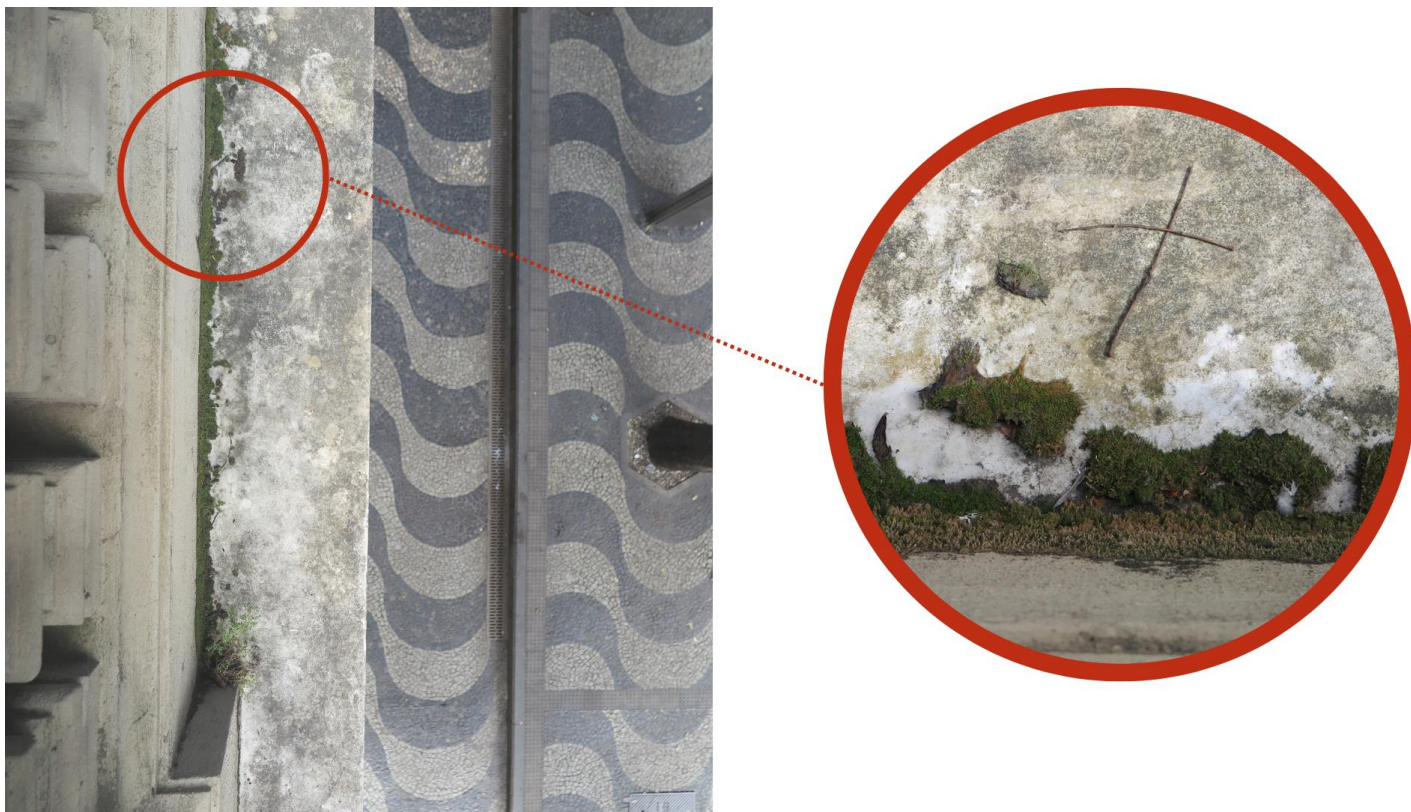
Foto 7: Detalhamento de Danos: Desenvolvimento de musgos, inexistência de camada de revestimento protetivo, fragilizando a platibanda gerando infiltração na alvenaria.

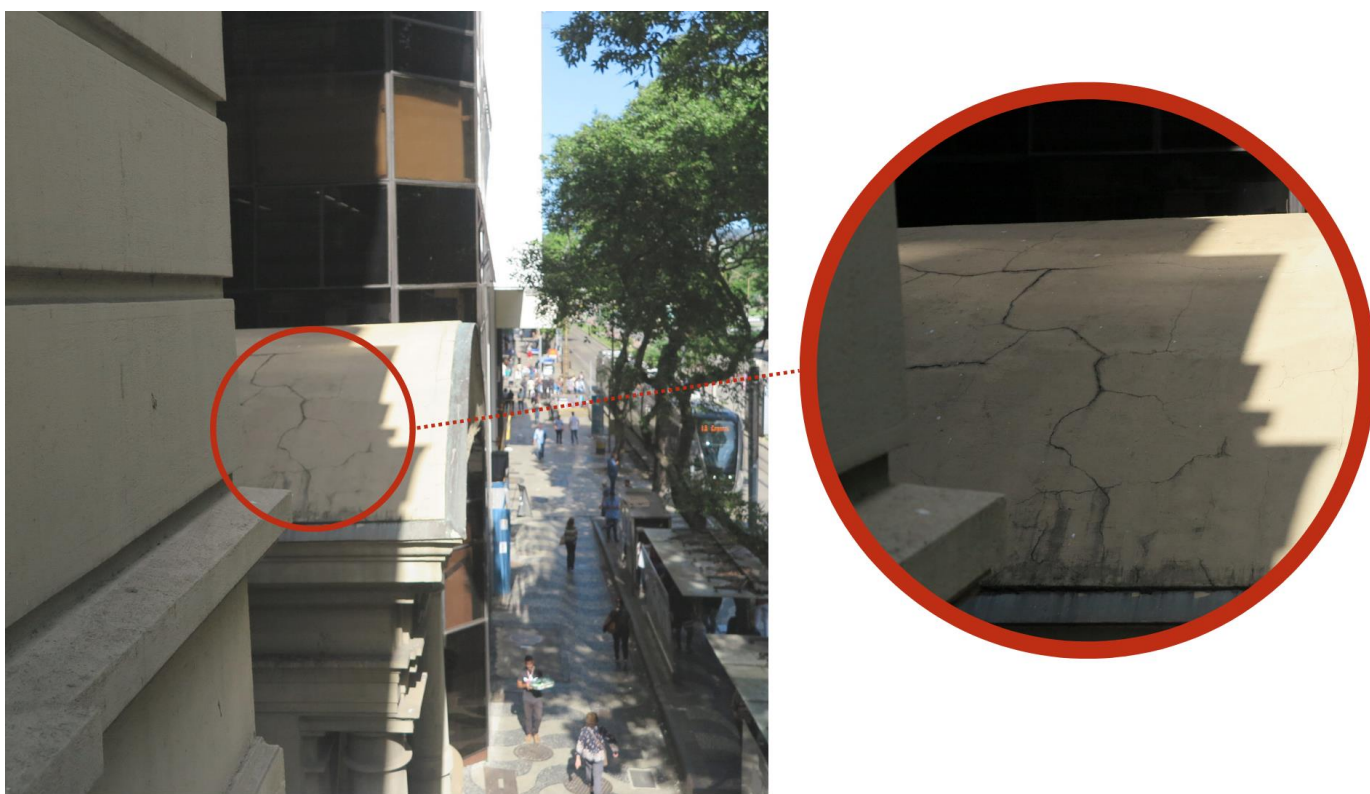
Foto 8: Detalhamento de Danos: Várias trincas e fissuras na cobertura do pórtico esquerdo, gerando infiltração na alvenaria.

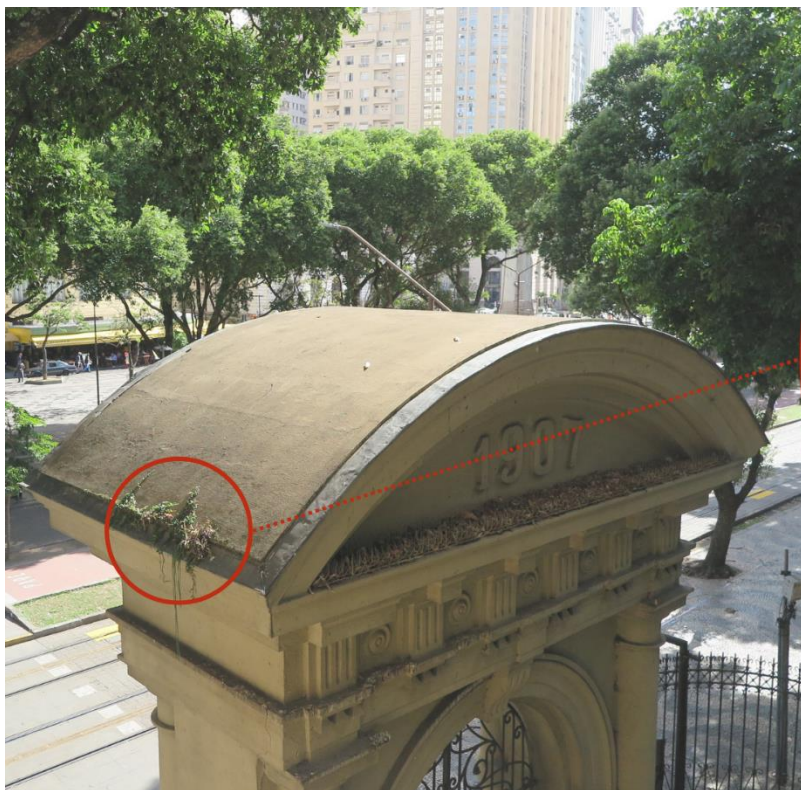
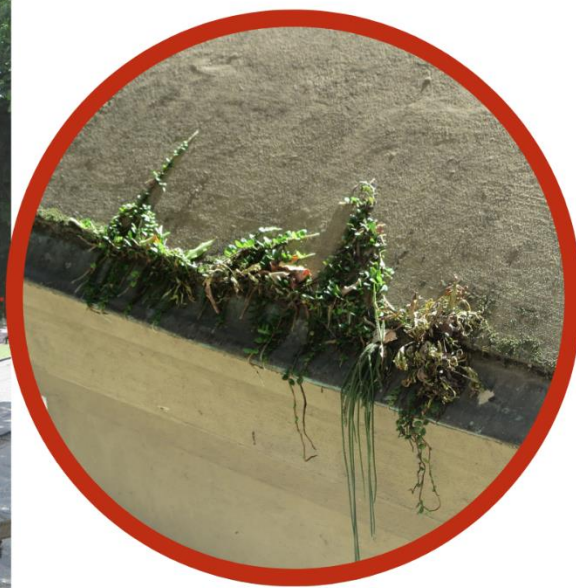
Foto 9: Detalhamento de Danos: Desenvolvimento de musgos e vegetação invasiva, gerando infiltração na argamassa.

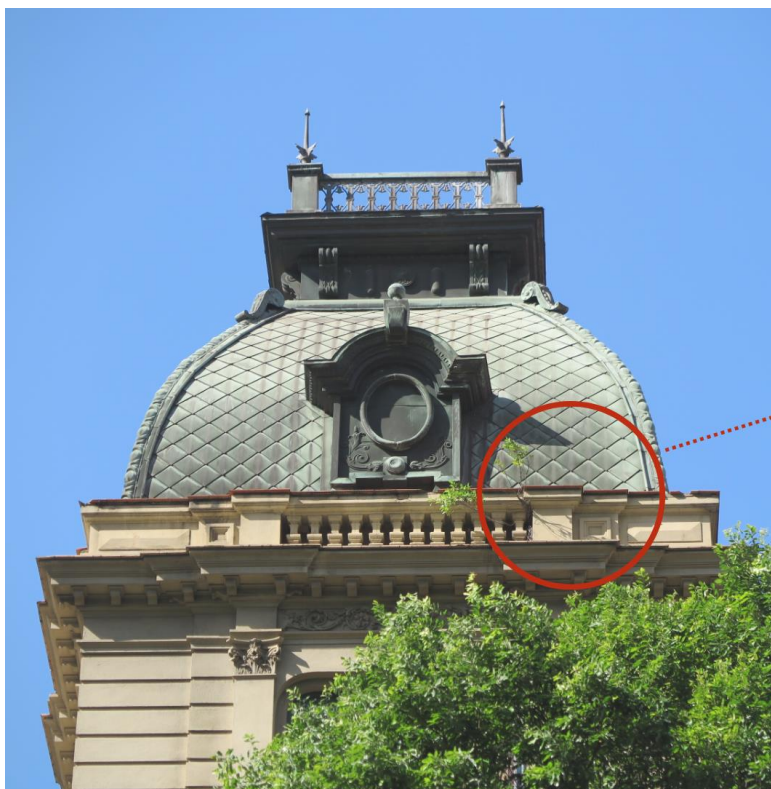
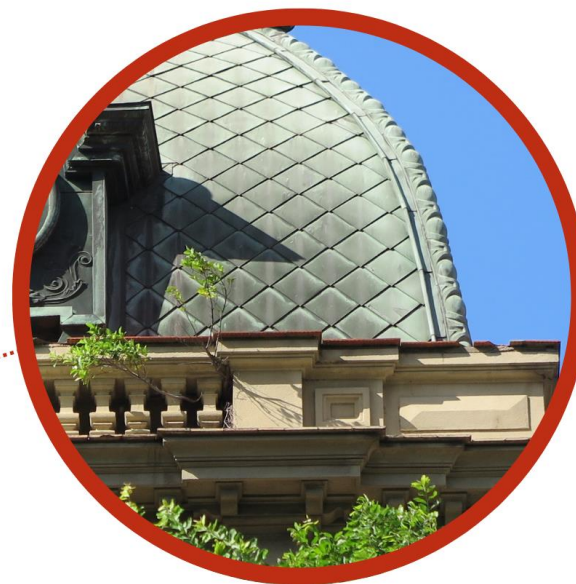
Foto 10: Detalhamento de Danos: Desenvolvimento de vegetação invasiva e seu enraizamento, e cerâmicas quebradas e soltas, gerando infiltração na argamassa.

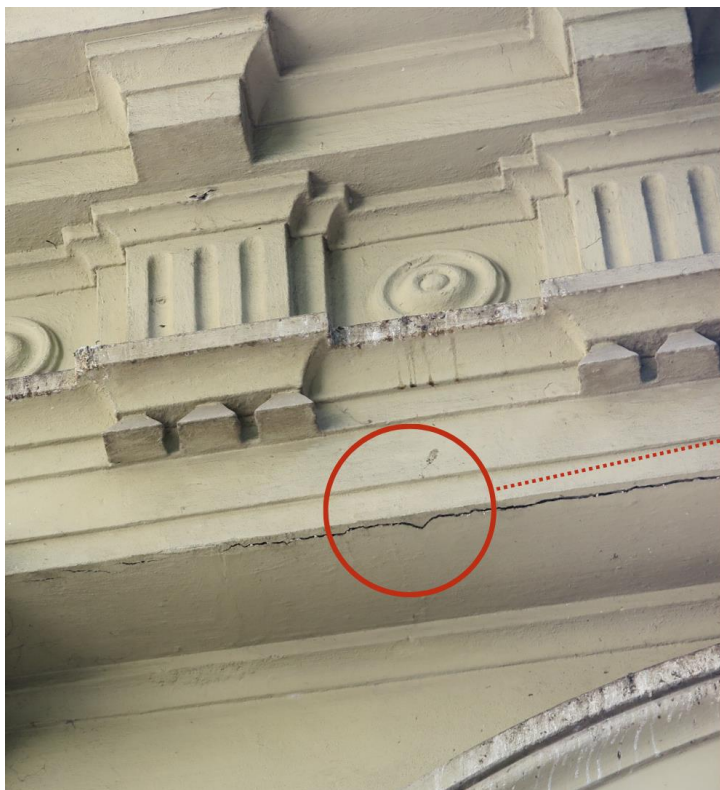
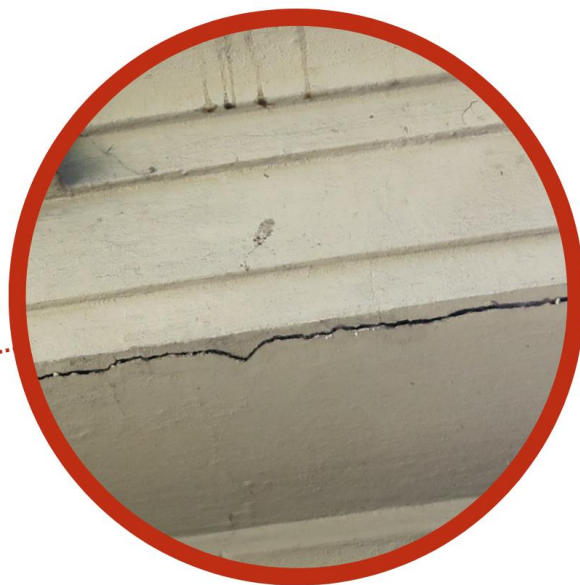
Foto 11: Detalhamento de Danos: Trinca grave na argamassa, gerando infiltração na alvenaria, perigo de queda de partes de argamassa.

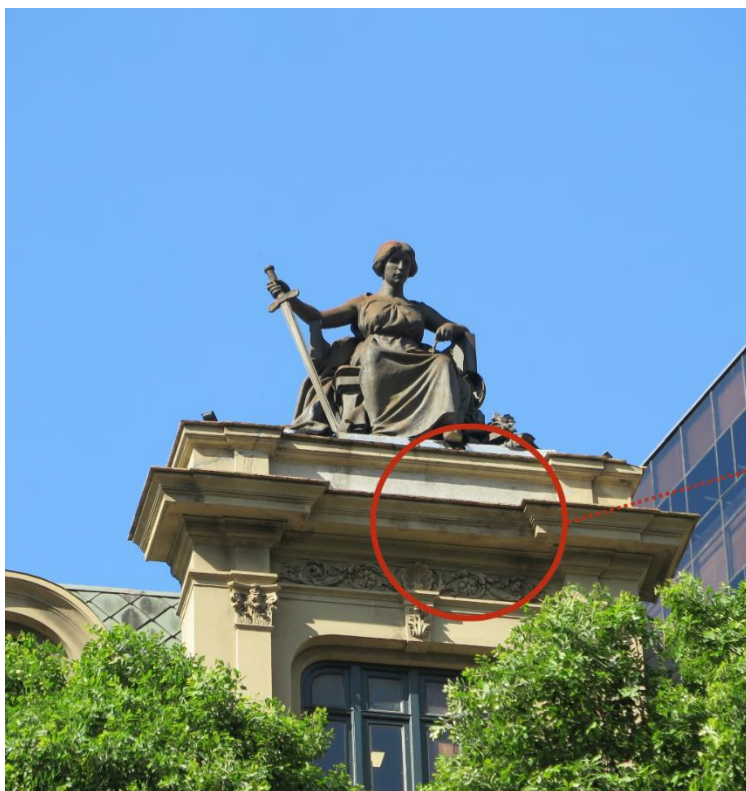
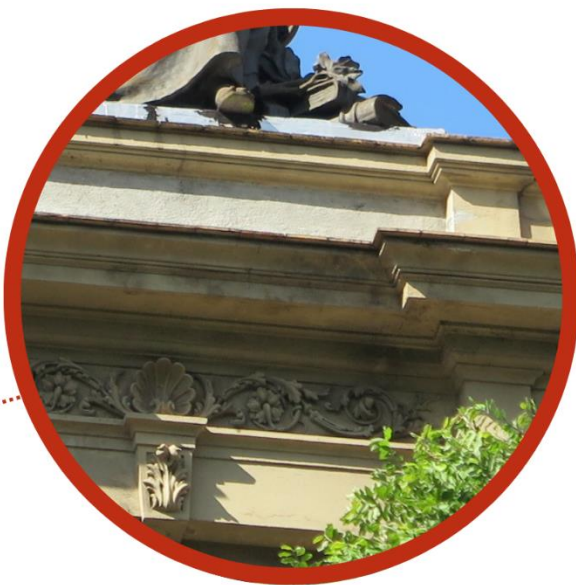
Foto 12: Detalhamento de Danos: Infiltração no revestimento de cerâmica, gerando manchas e trincas na argamassa.

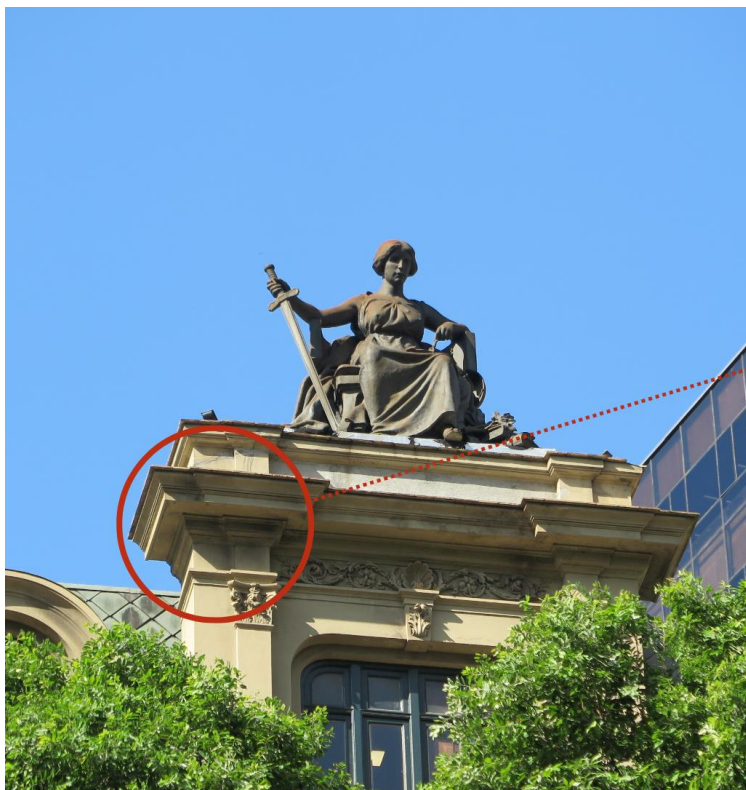
Foto 13: Detalhamento de Danos: Trinca grave na argamassa, gerando infiltração na alvenaria, perigo de queda de partes de argamassa.

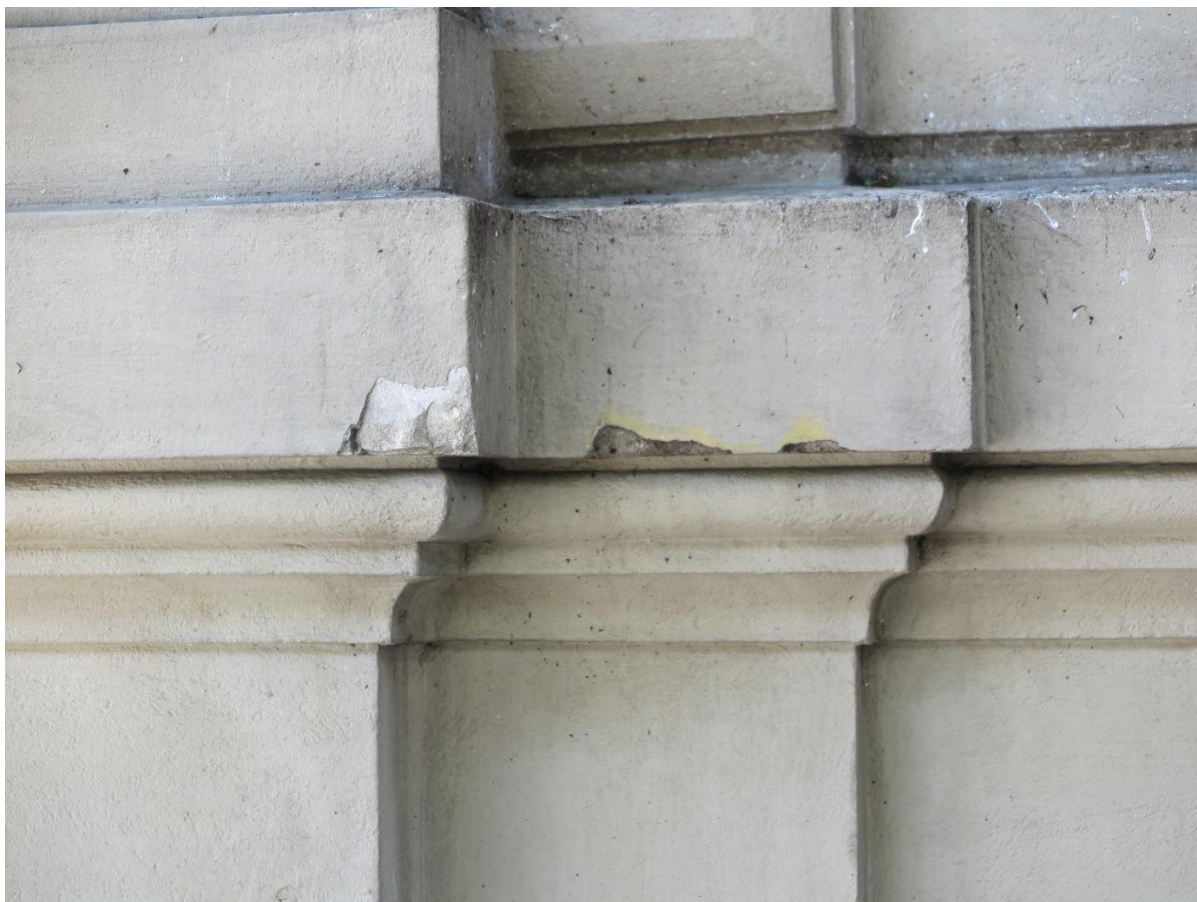
Foto 14: Danos Gerais levantados: Elementos Arquitetônicos quebrado.

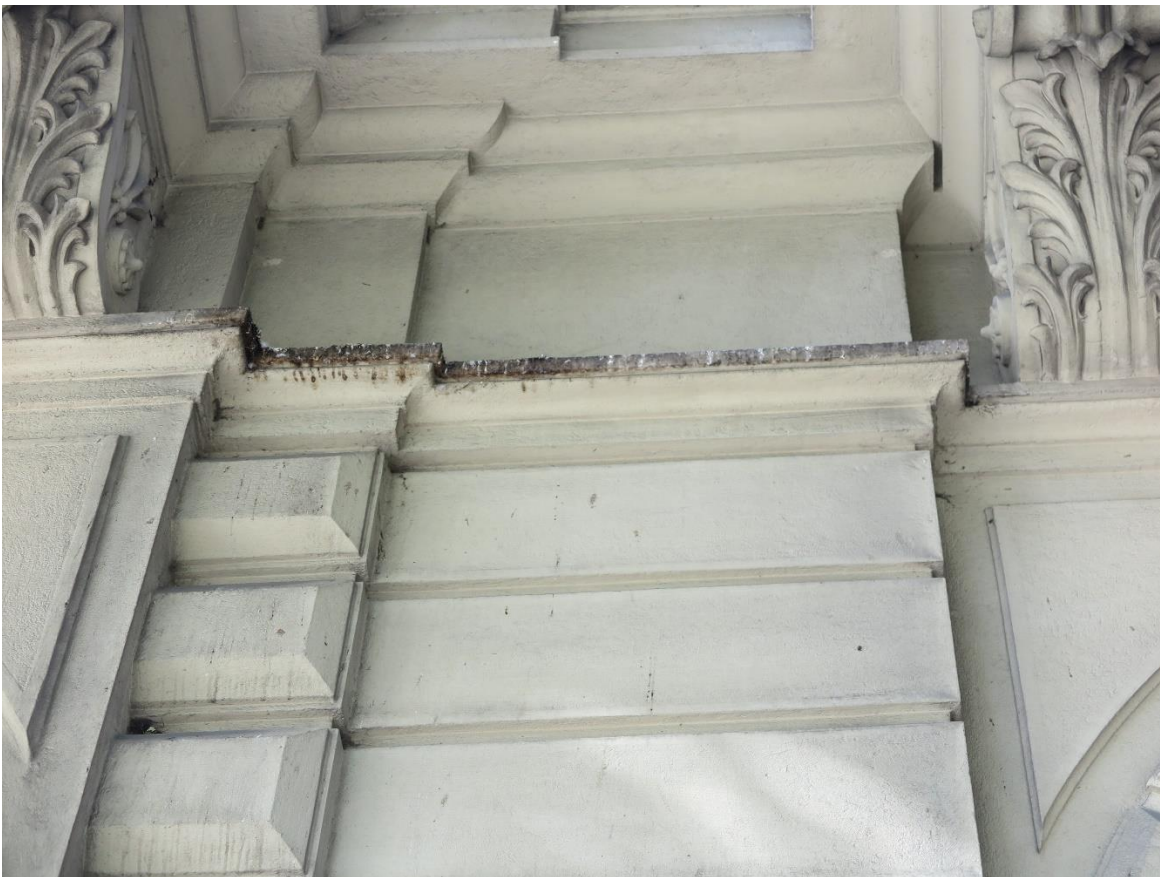
Foto 15: Danos Gerais levantados: Sujidades causadas por excrementos de pombos.

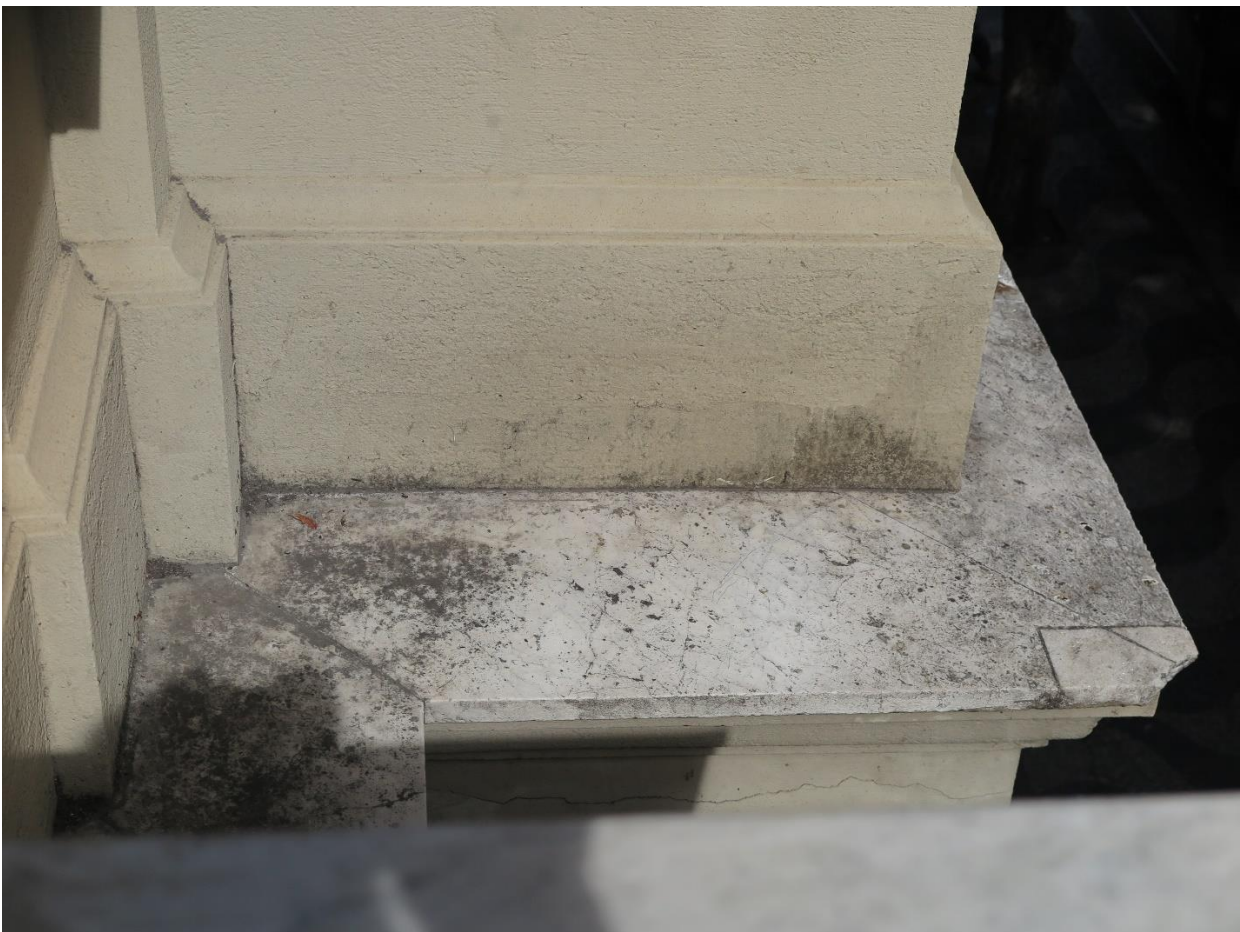
Foto 16: Danos Gerais levantados: Infiltração, fissuras e perda de parte do mármore da platibanda.

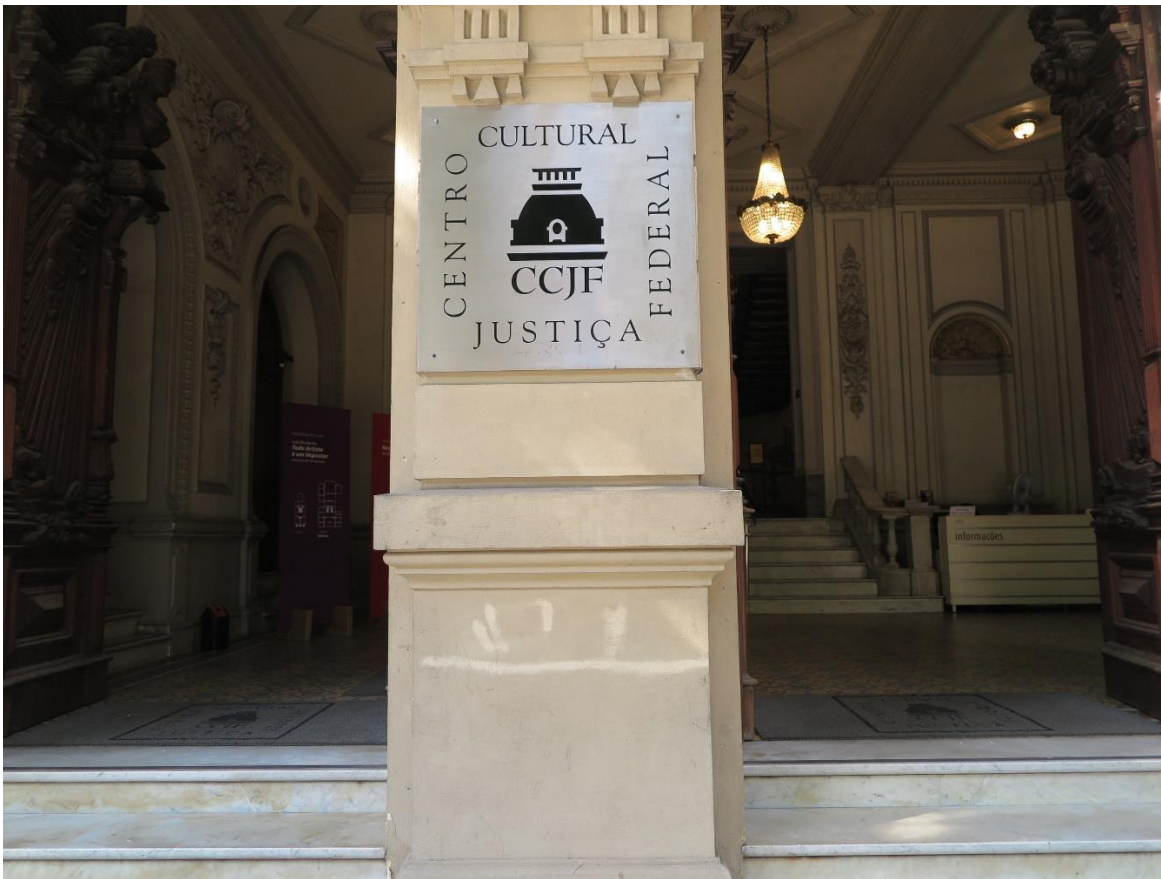
Foto 17: *Danos Gerais levantados:* Pichamentos.

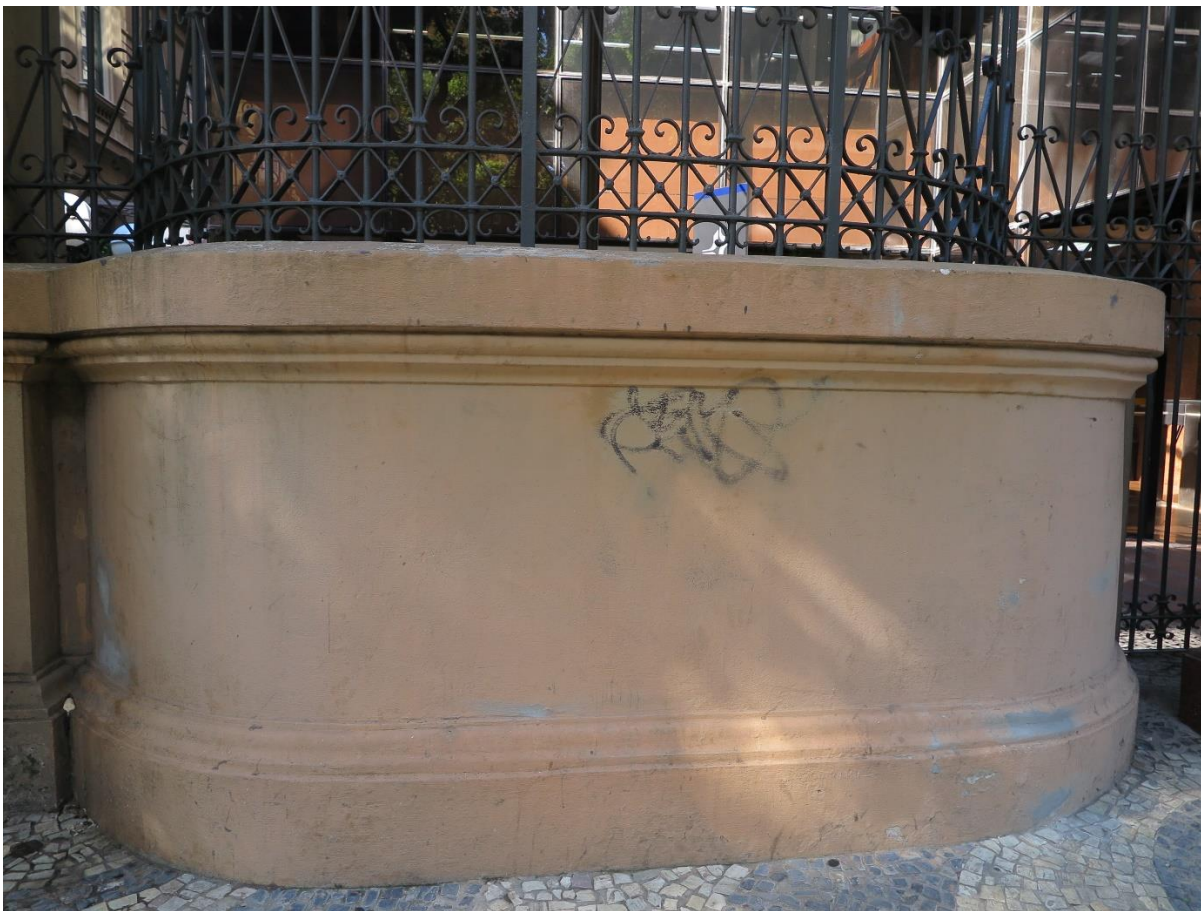
Foto 18: *Danos Gerais levantados:* Pichamentos.

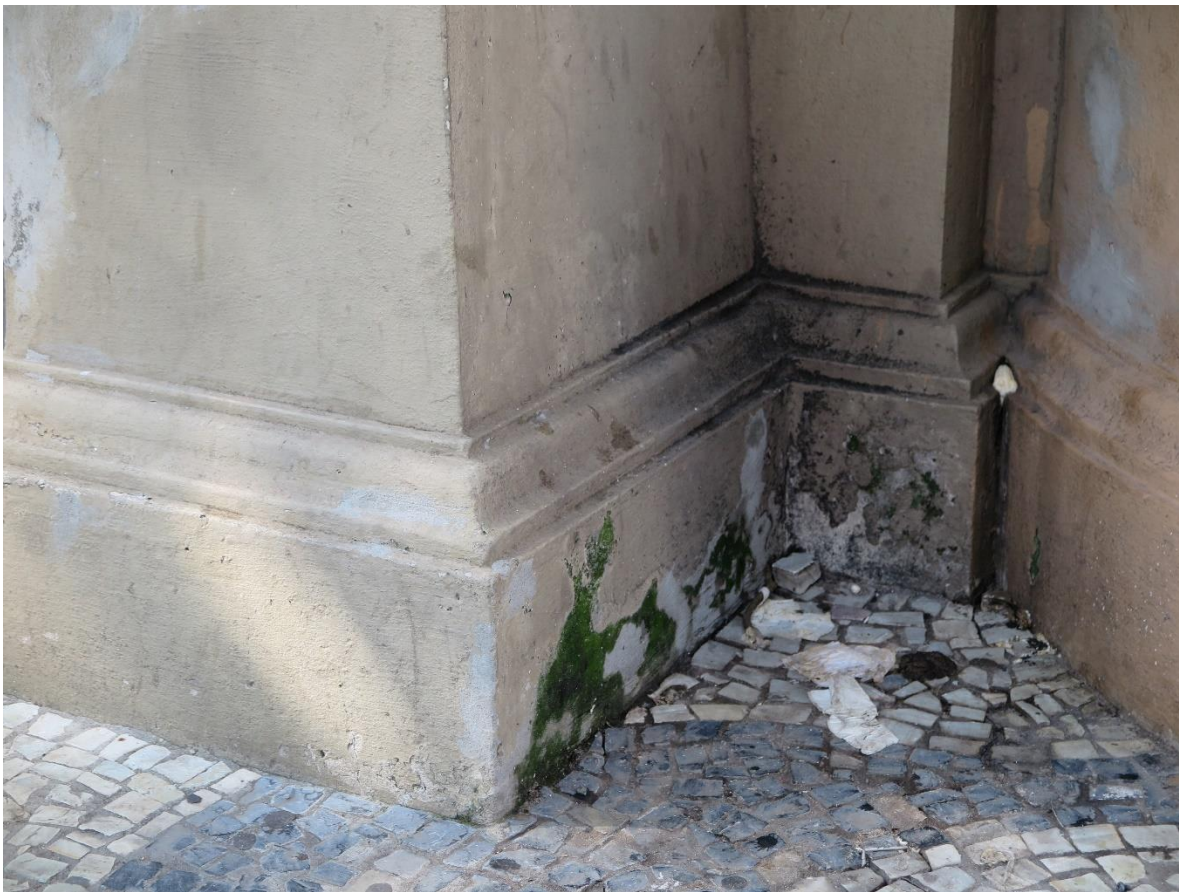
Foto 19: Danos Gerais levantados: Danos causados por urina humana.

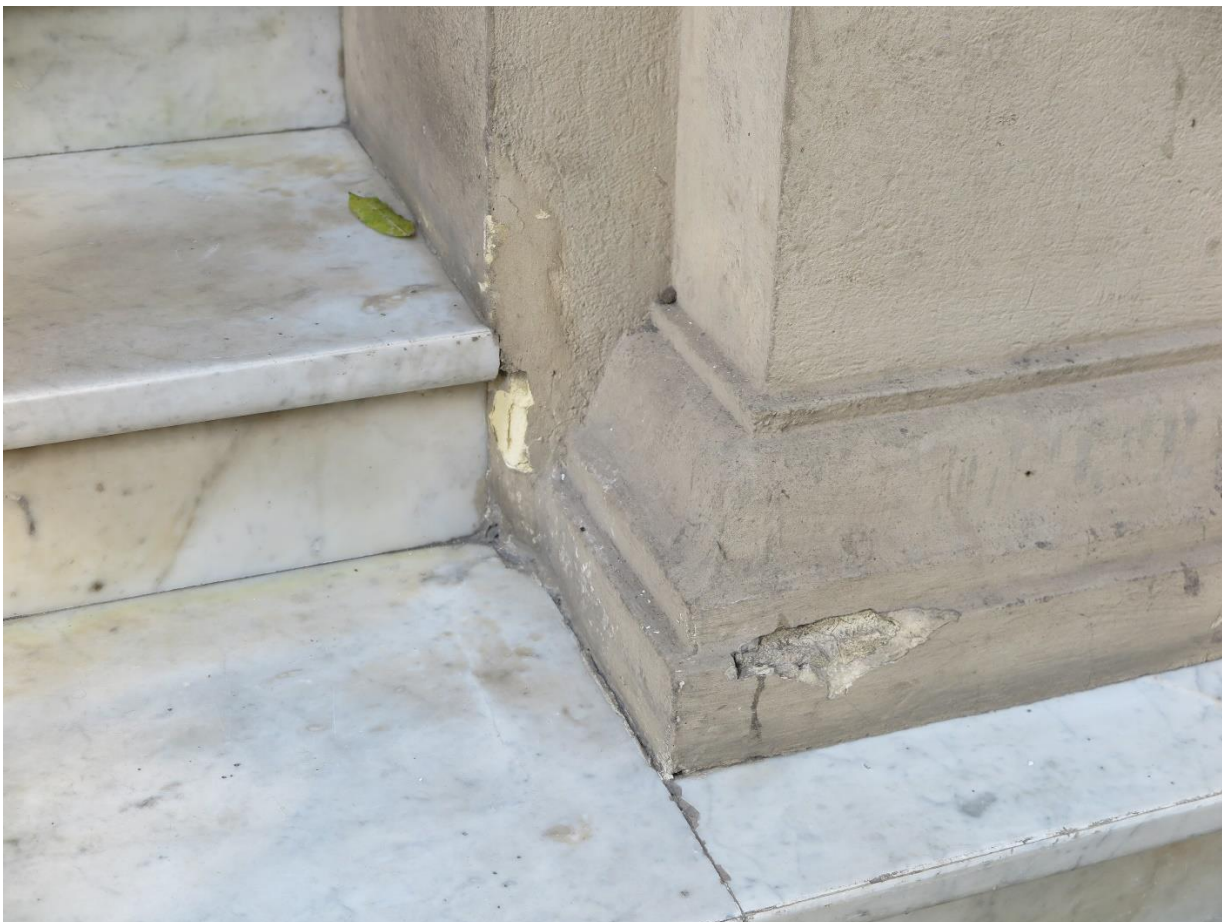
Foto 20: Danos Gerais levantados: Trincas e perda de argamassa.

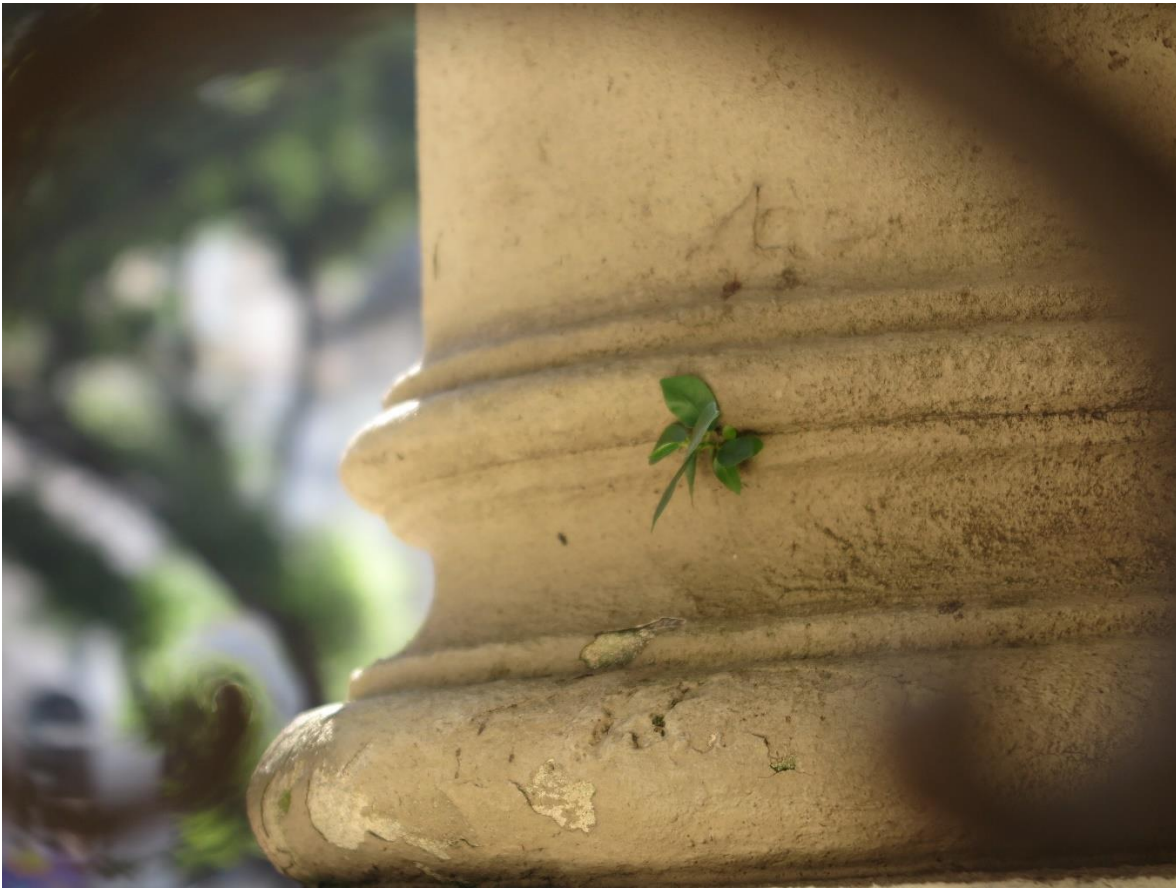
Foto 21: Danos Gerais levantados: Desprendimento de pintura e vegetação invasiva.

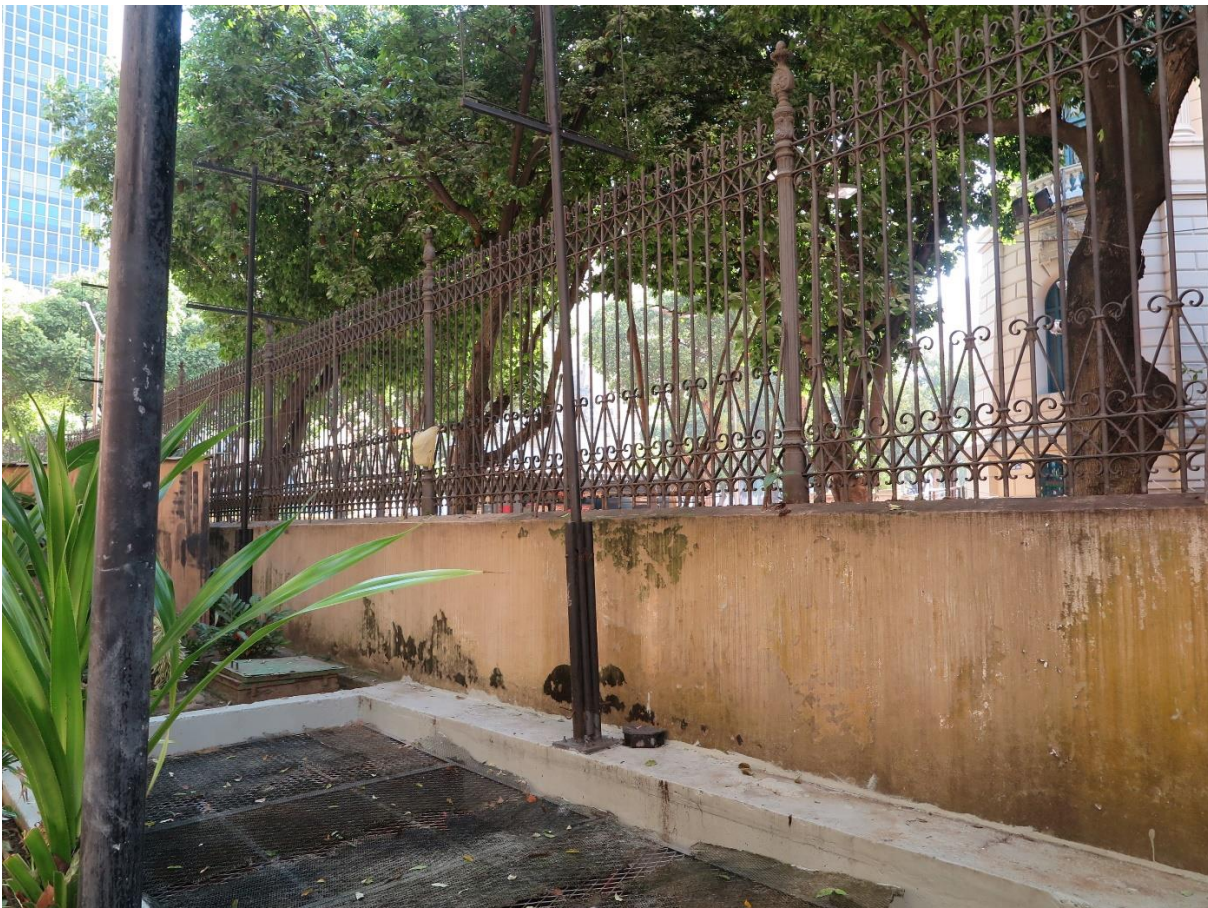
Foto 22: Danos Gerais levantados: Deterioração da pintura, musgos e infiltração no muro contíguo a fachada. Gradil com ferrugem e pontos de fixação comprometidos.

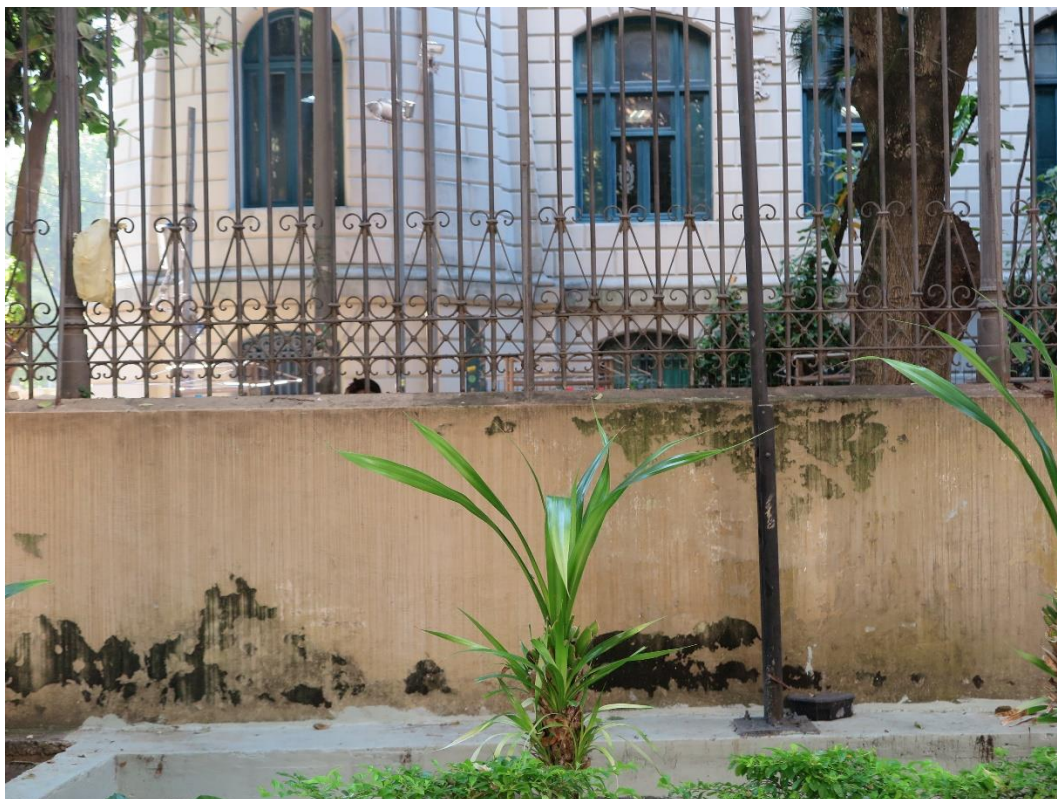
Foto 23: Danos Gerais levantados: Deterioração da pintura, musgos e infiltração no muro contíguo a fachada. Gradil com ferrugem e pontos de fixação comprometidos.

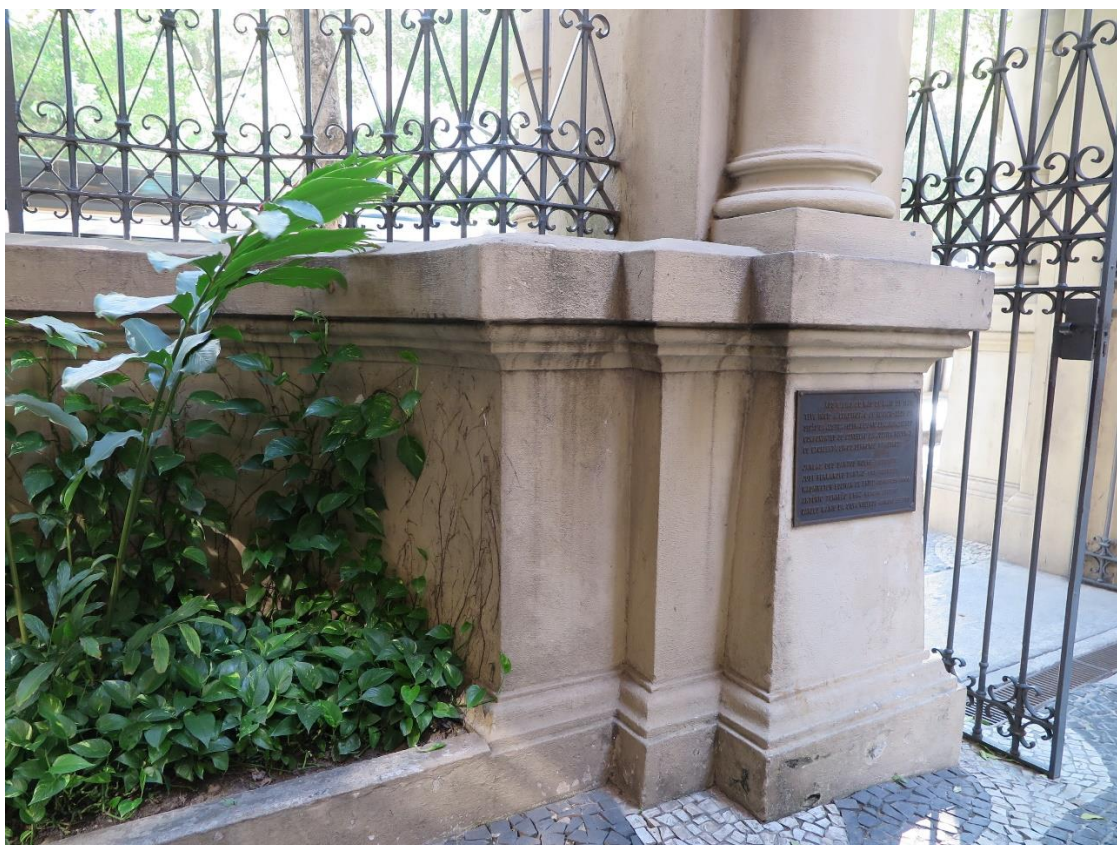
Foto 24: Danos Gerais levantados: Deterioração da pintura, infiltração no muro contíguo a fachada, pórtico e portão a serem recuperados. Gradil com ferrugem e pontos de fixação comprometidos.
