**Estudo Diagnóstico Geocientífico e
Socioambiental da Bacia do Rio Bracuí,
Angra dos Reis (RJ)**

11/junho/2026

Estudo Diagnóstico Geocientífico e Socioambiental do Rio Bracuí, Angra dos Reis - RJ

PONTOS SUGERIDOS PARA ADEQUAÇÃO DE OBRAS EMERGENCIAIS DE ENGENHARIA NO RIO BRACUÍ, MUNICÍPIO DE ANGRA DOS REIS - RJ

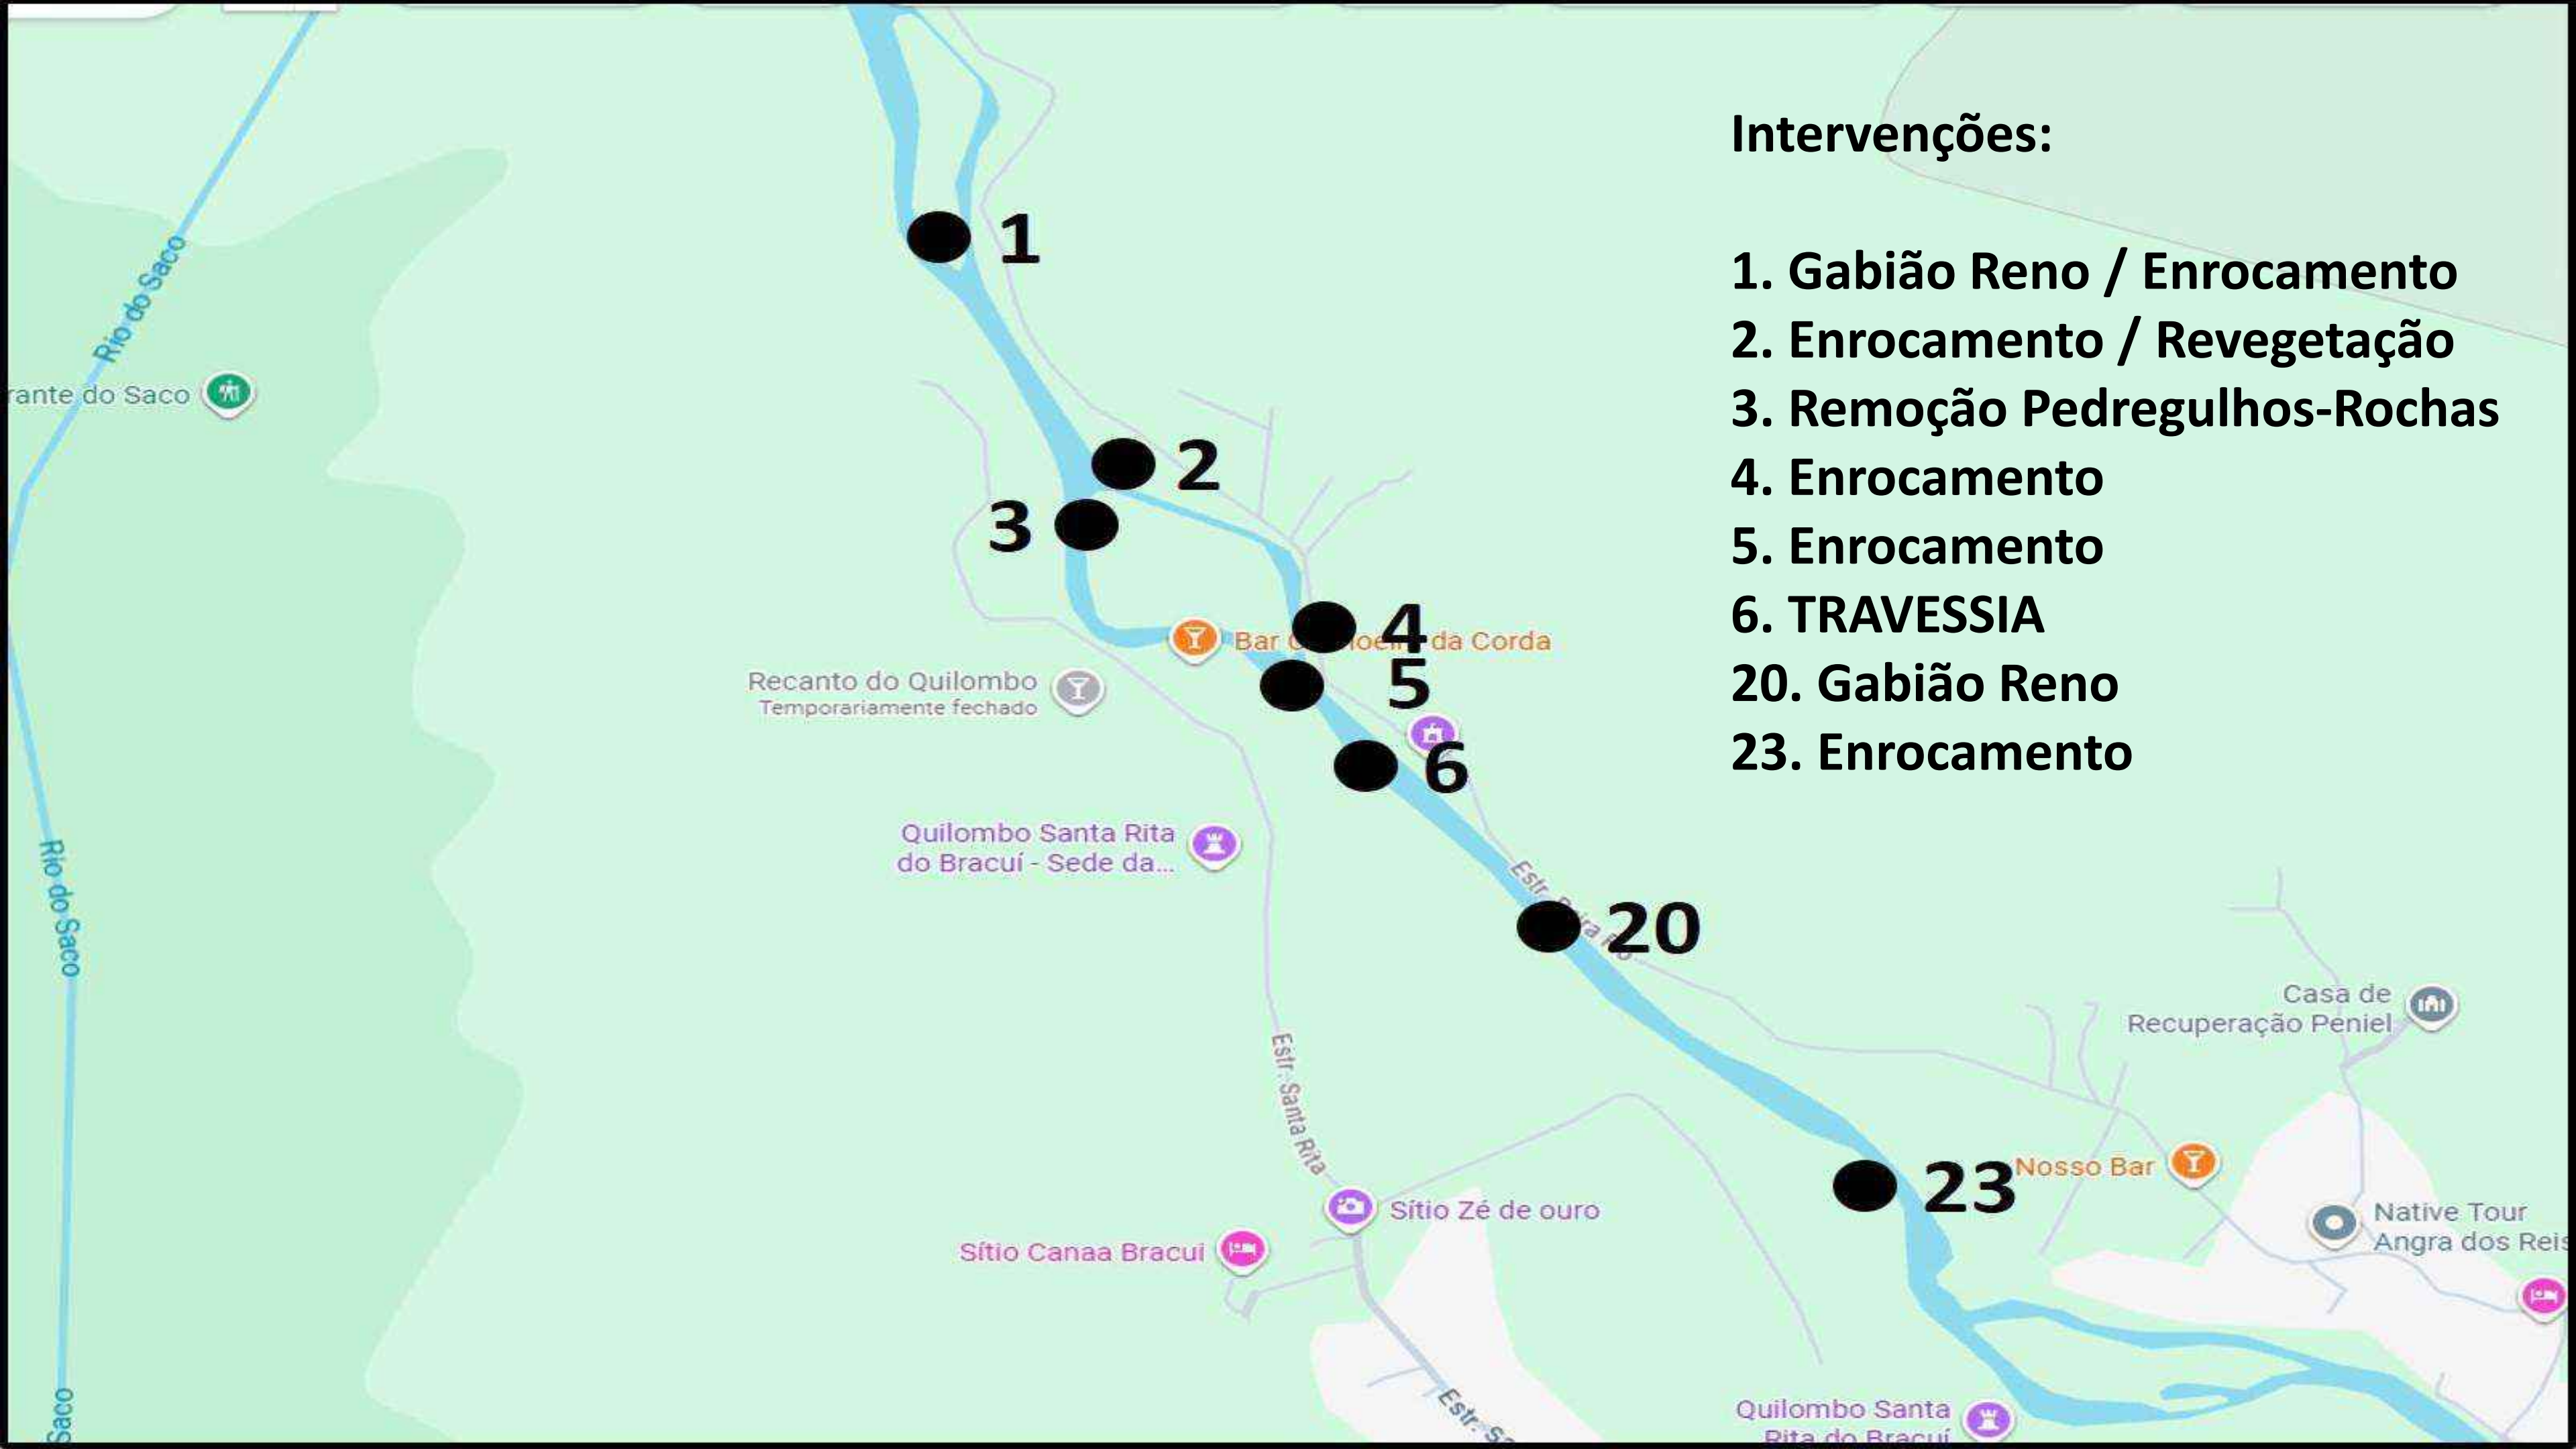
- 1. Gabião Reno / Enrocamento
- 2. Enrocamento / Revegetação
- 3. Remoção Pedregulhos-Rochas
- 4. Enrocamento
- 5. Enrocamento
- 6. TRAVESSIA
- 20. Gabião Reno
- 23. Enrocamento

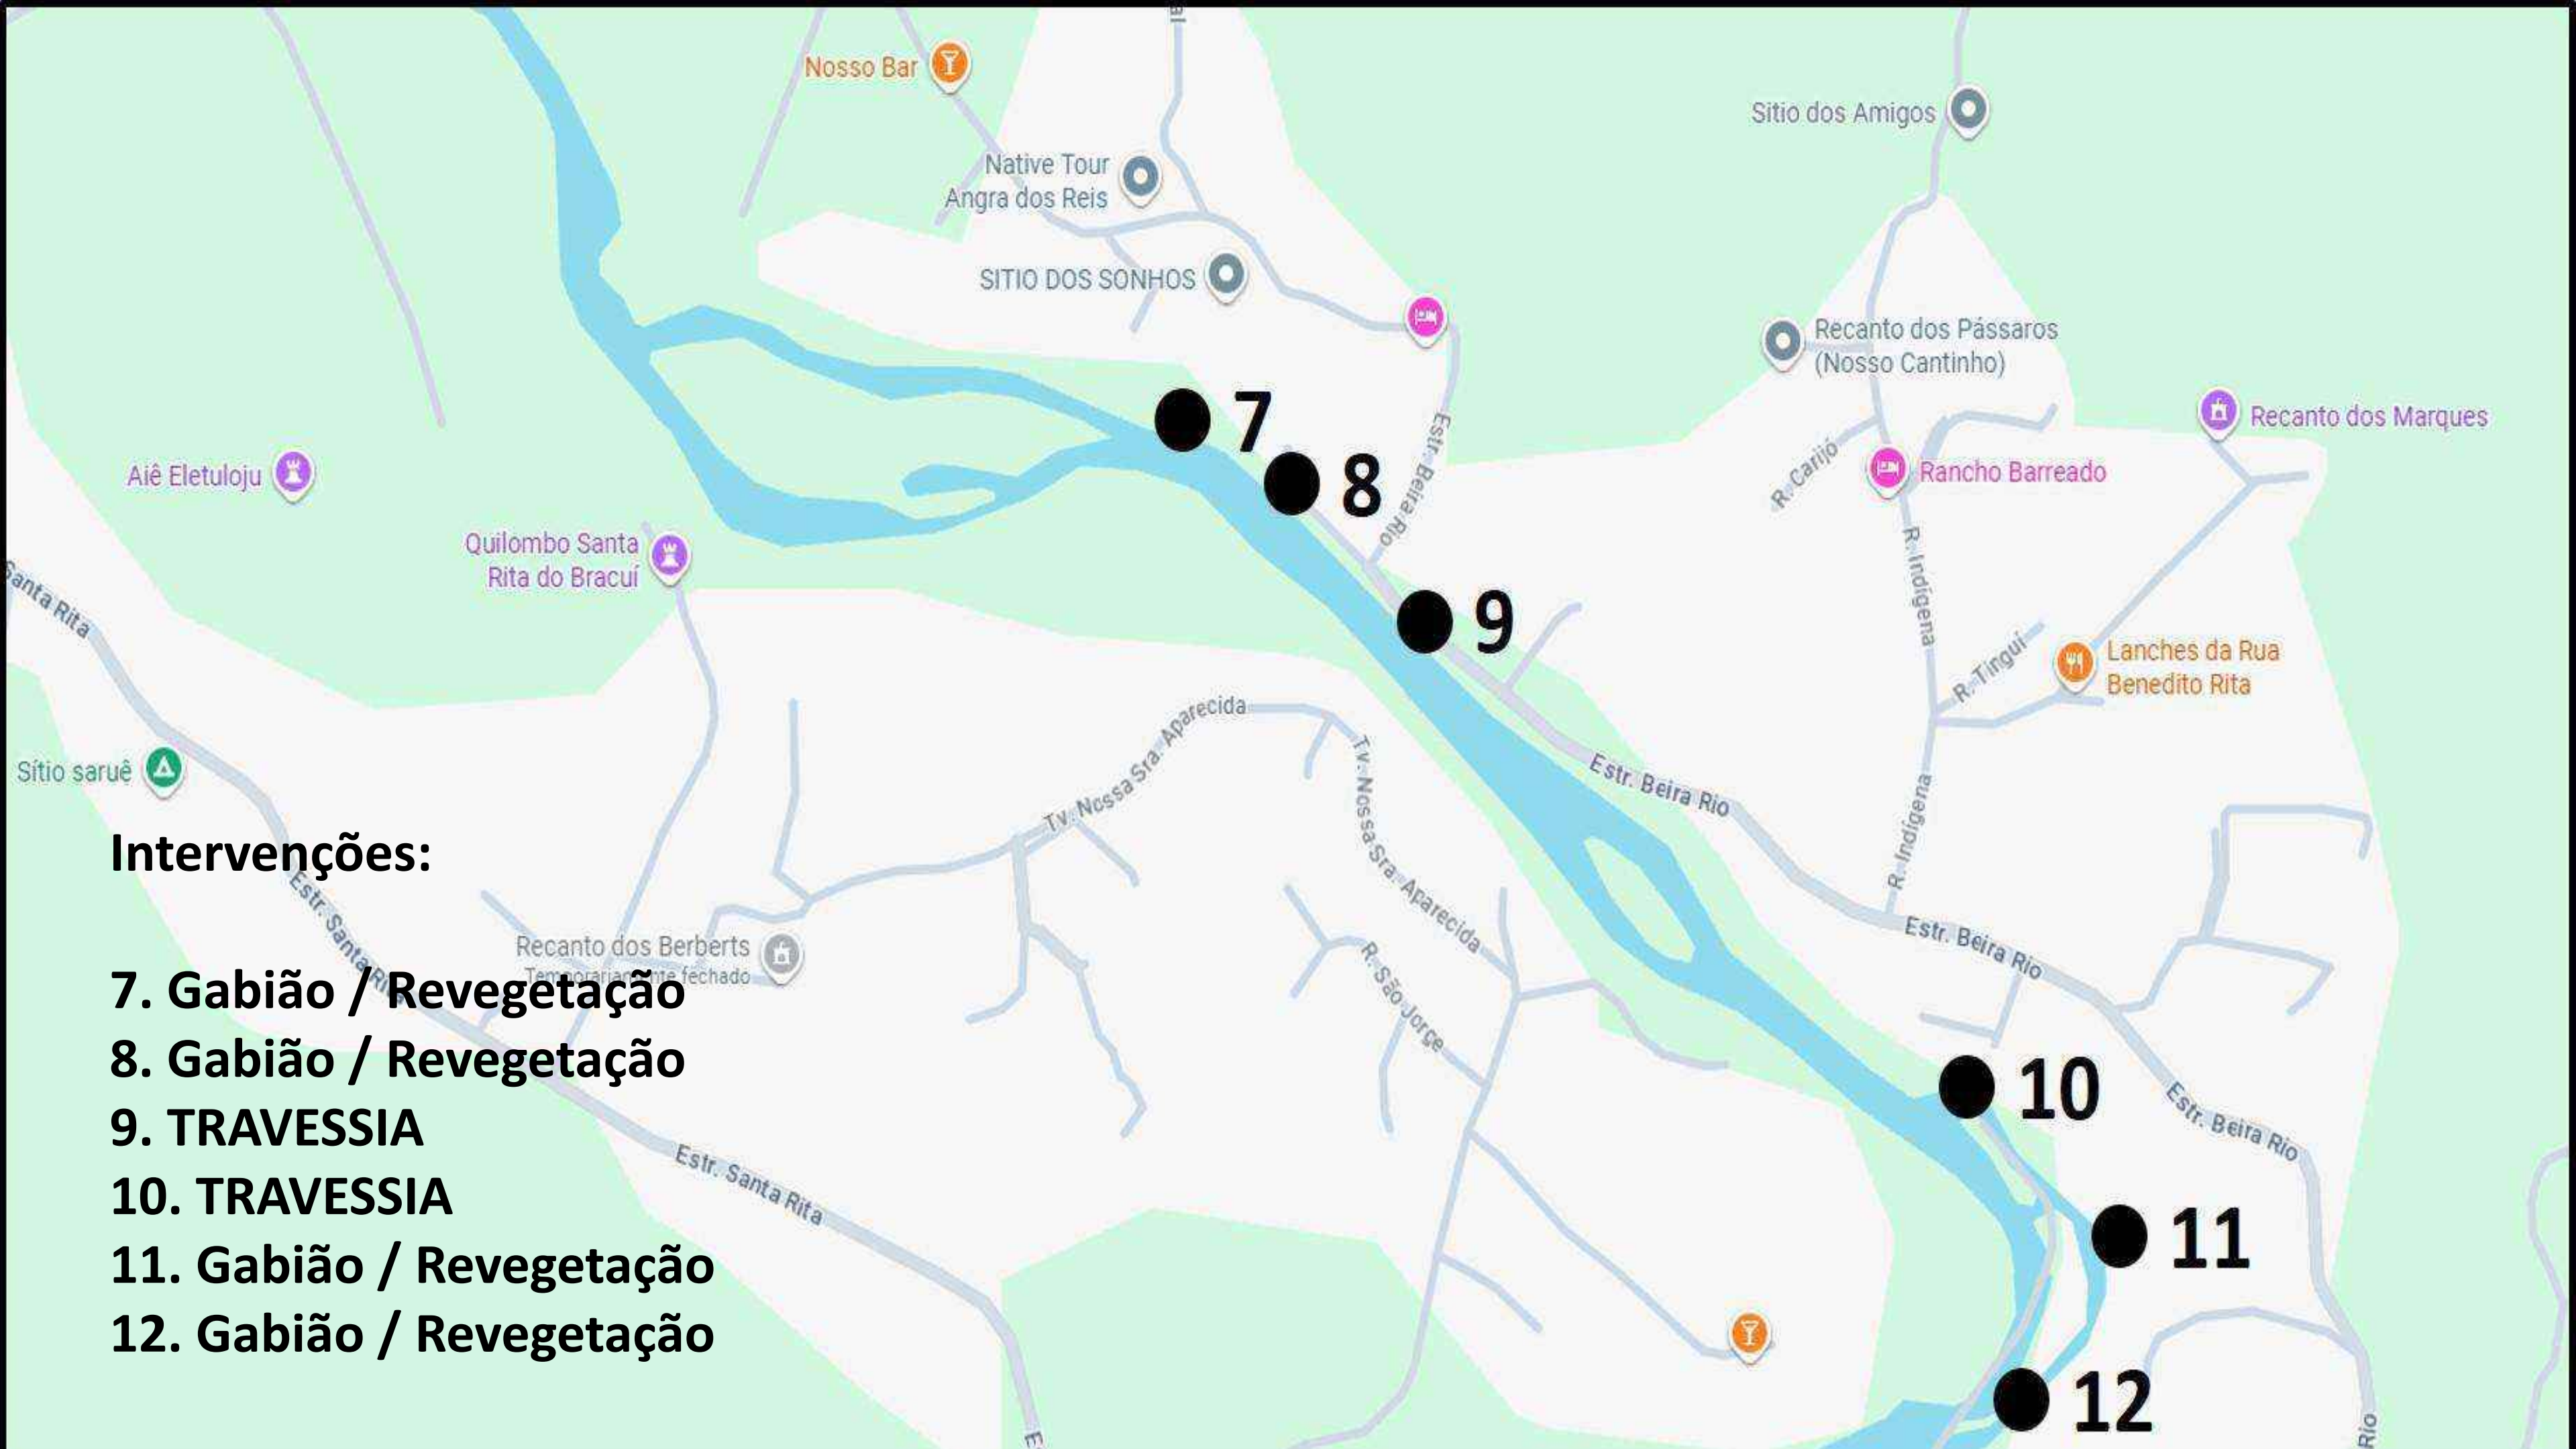
- 7. Gabião / Revegetação**
- 8. Gabião / Revegetação**
- 9. TRAVESSIA**
- 10. TRAVESSIA**
- 11. Gabião / Revegetação**
- 12. Gabião / Revegetação**

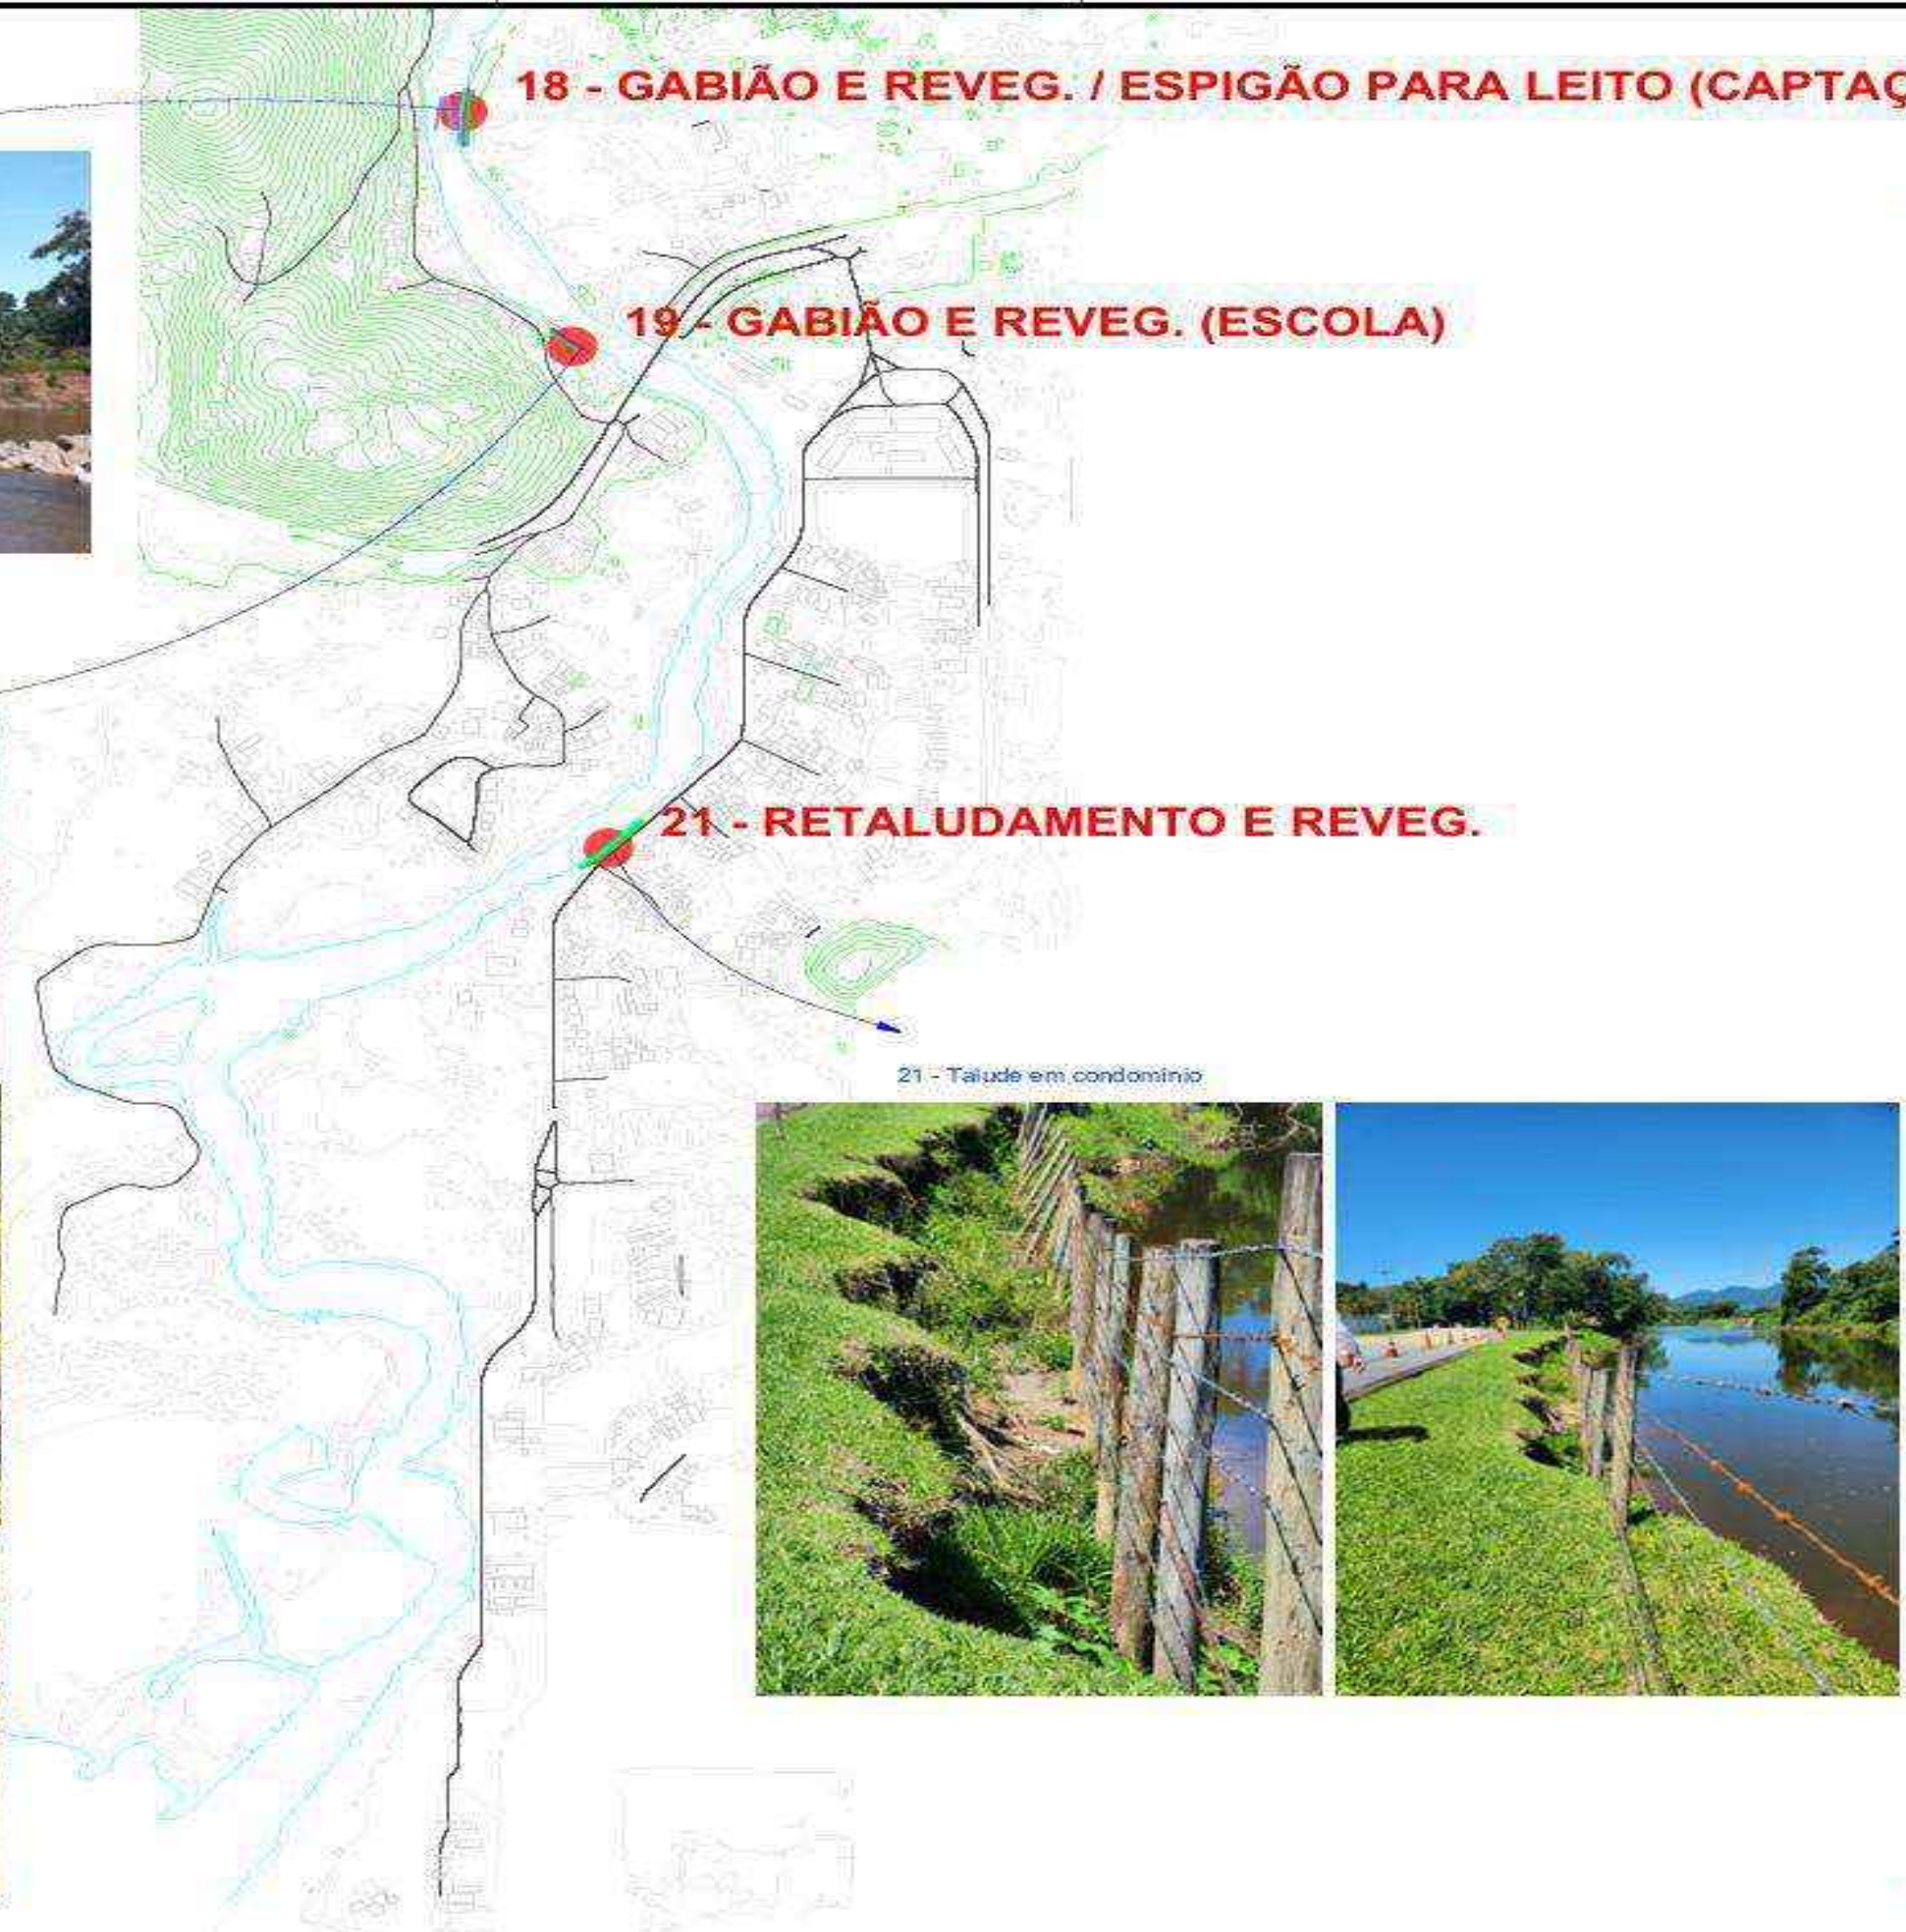
18 - GABIÃO E REVEG. / ESPIGÃO PARA LEITO (CAPTAÇÃO)

19 - GABIÃO E REVEG. (ESCOLA)

21 - RETALUDAMENTO E REVEG.

21 - Talude em condomínio

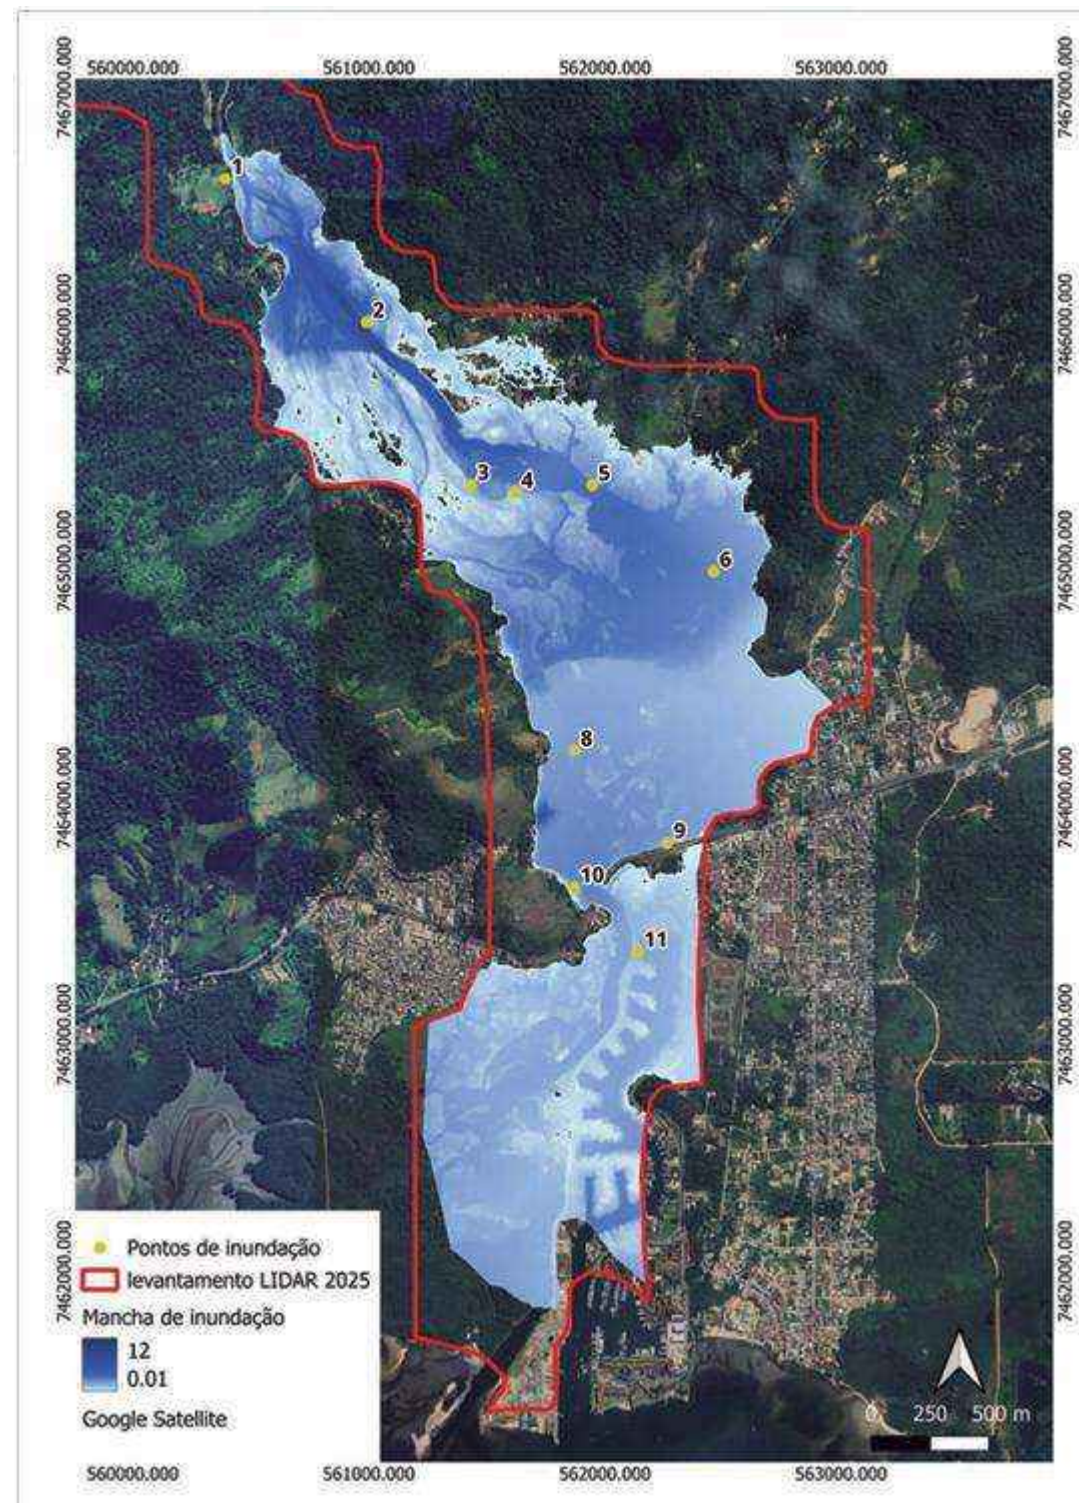
Antes 2023

Simulações Hidrológicas análises de susceptibilidade a inundações (MANCHA DE INUNDAÇÃO)

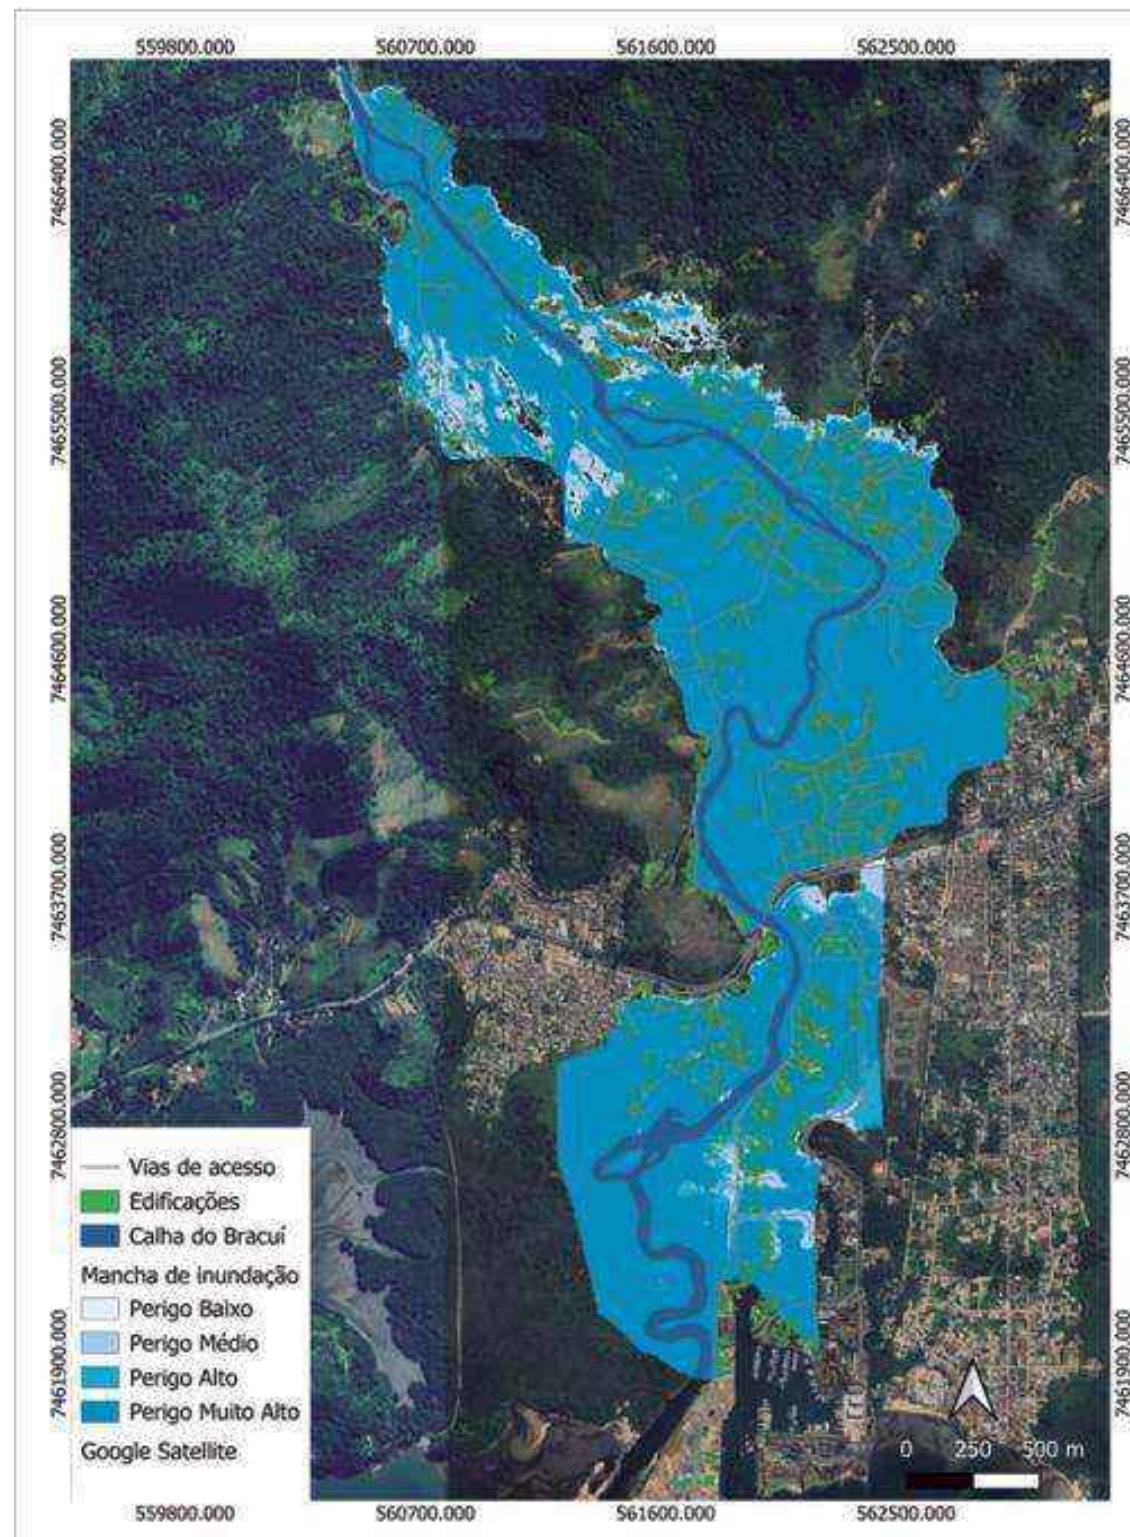
Antes 2023

Simulações Hidrológicas análises de susceptibilidade a inundações (PERIGO)

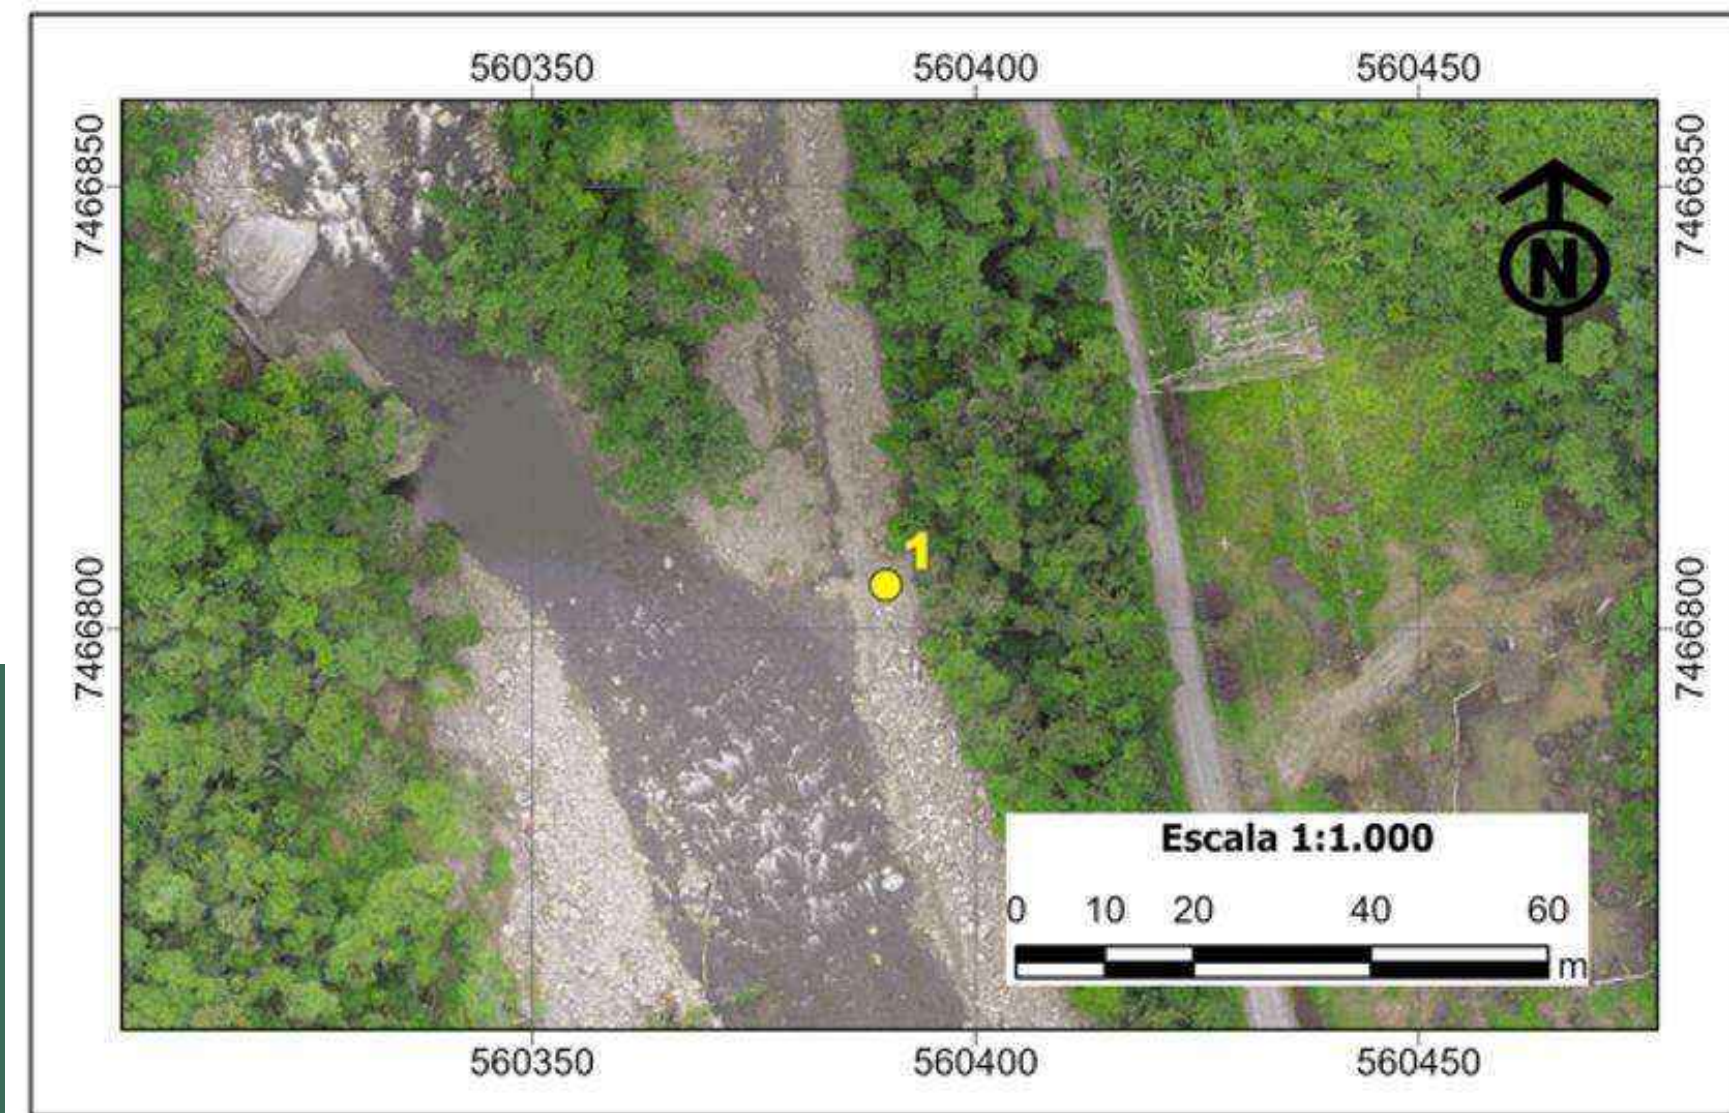
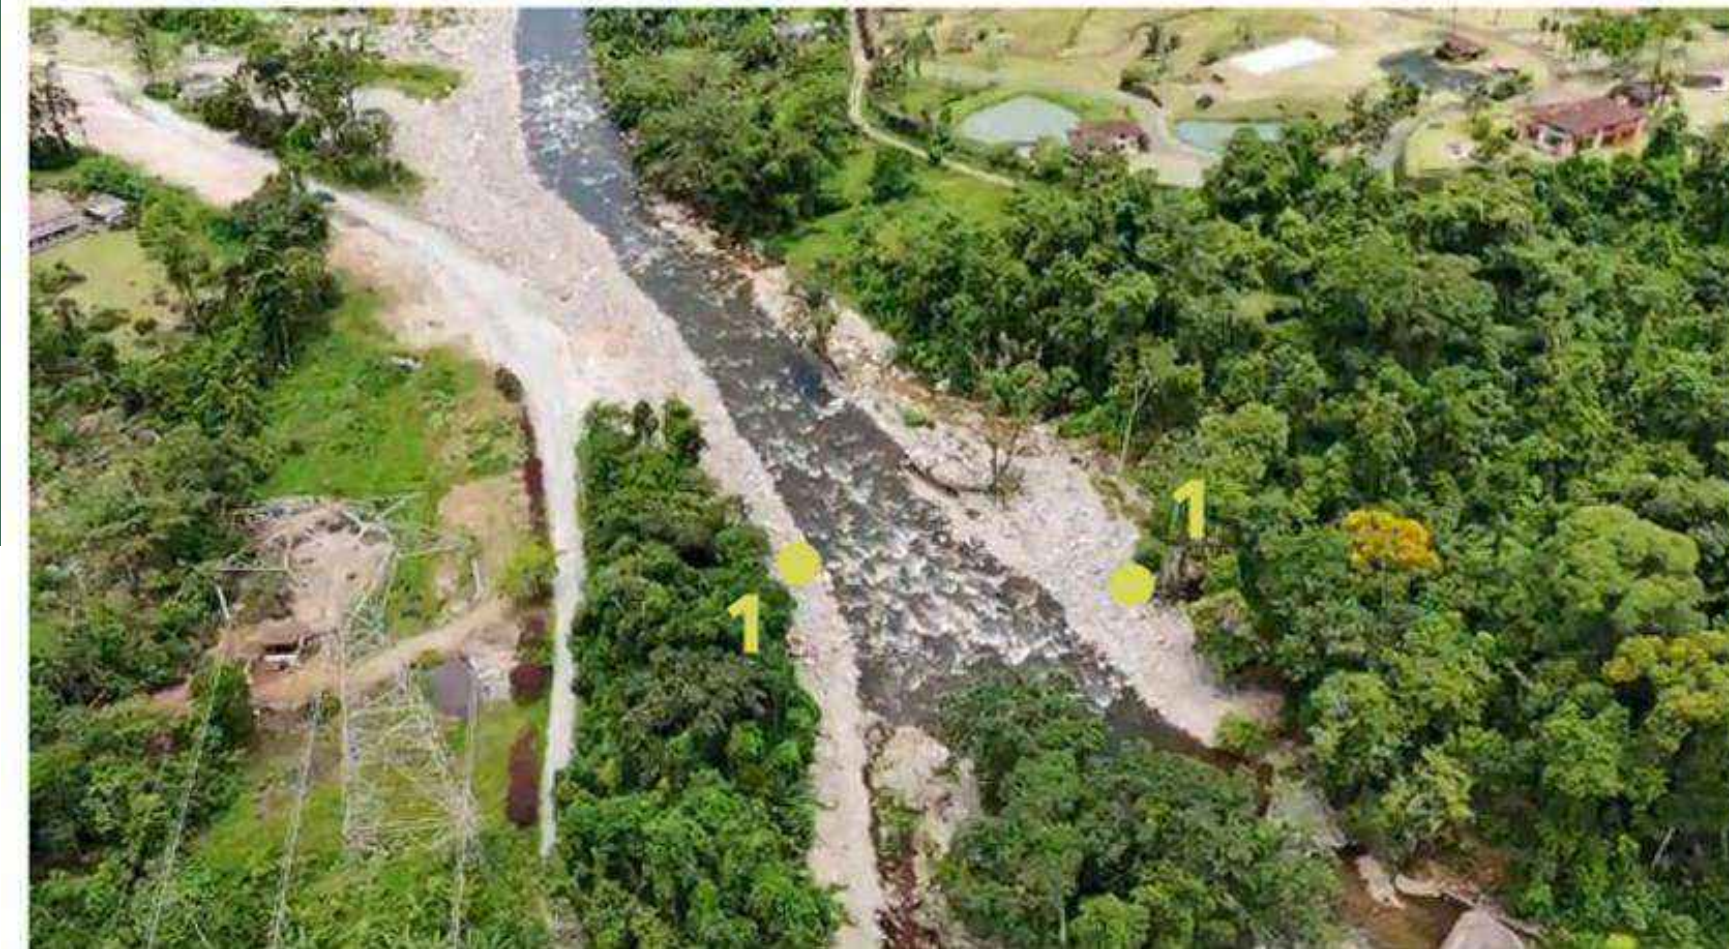
Área de intervenção 1 - Mapeamento geolocalizado e levantamento aerofotogramétrico

O relatório caracteriza o rio Bracuí como área em quadro crítico de degradação ambiental, resultante de intervenções antrópicas desordenadas em sua calha e planície de inundação.

A retificação do curso e a supressão da vegetação alteraram de forma significativa a hidrodinâmica natural, com agravamento dos eventos de cheia e comprometimento de funções ecológicas do sistema fluvial.

O projeto propõe requalificação ambiental integrada, na qual as intervenções físicas atuam em articulação com os processos naturais, de modo a restituir ao rio sua capacidade de escoamento seguro e sua função ecológica como corredor de biodiversidade.

O relatório destaca o emprego combinado de bioengenharia, estruturas de contenção, revegetação e meandros artificiais.

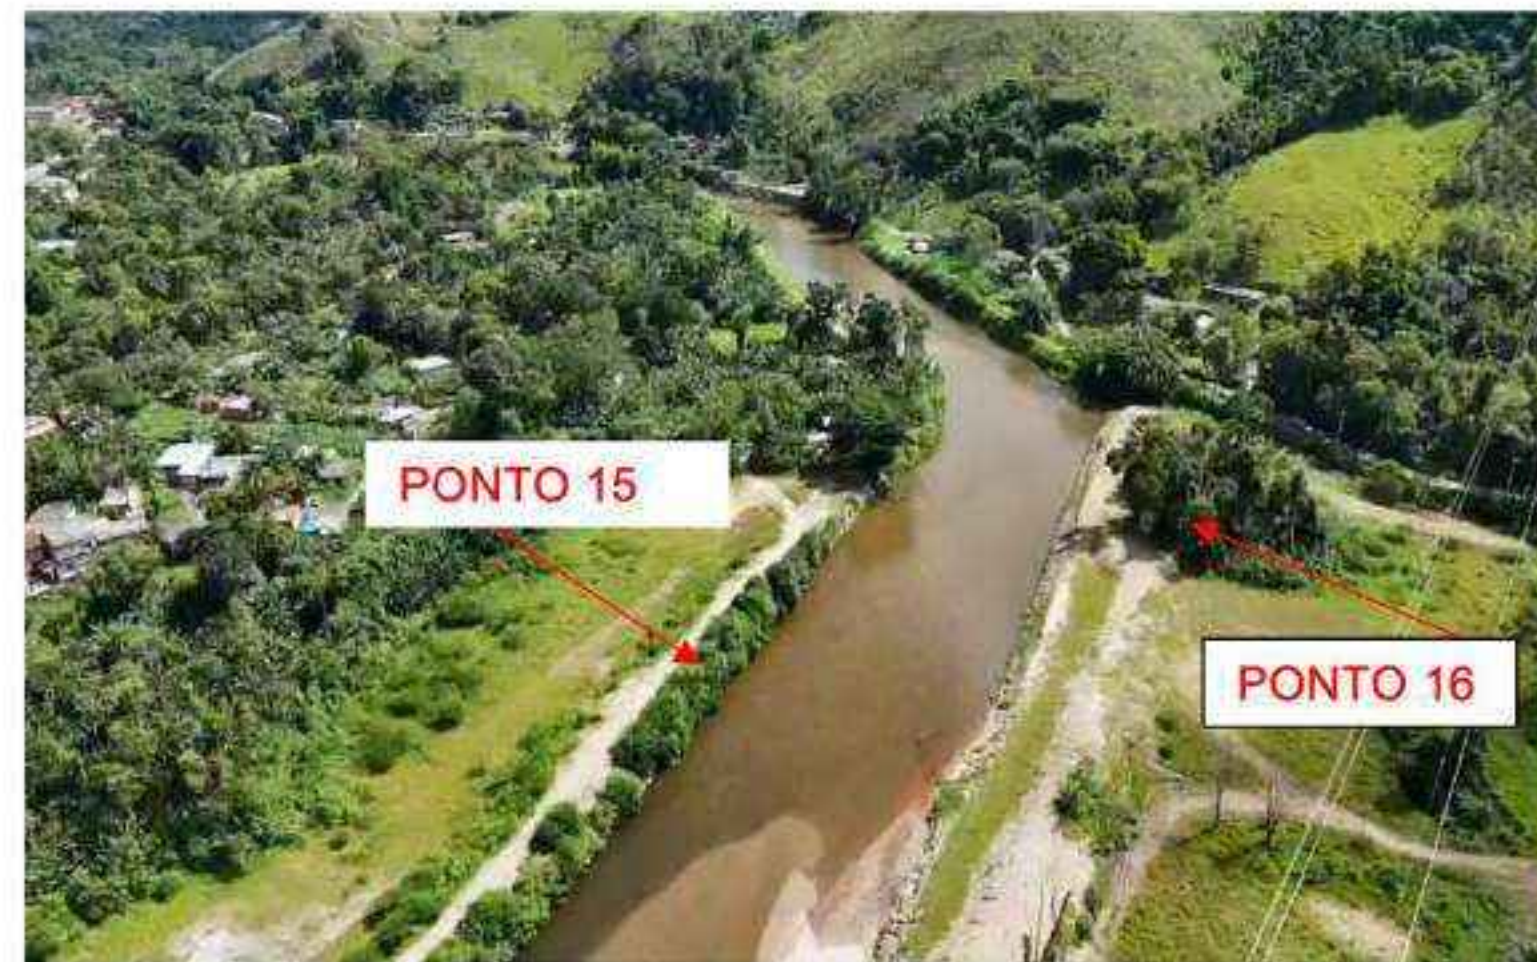
Primeira imagem: Meandro para o local de estudo. (pontos 15, e16).

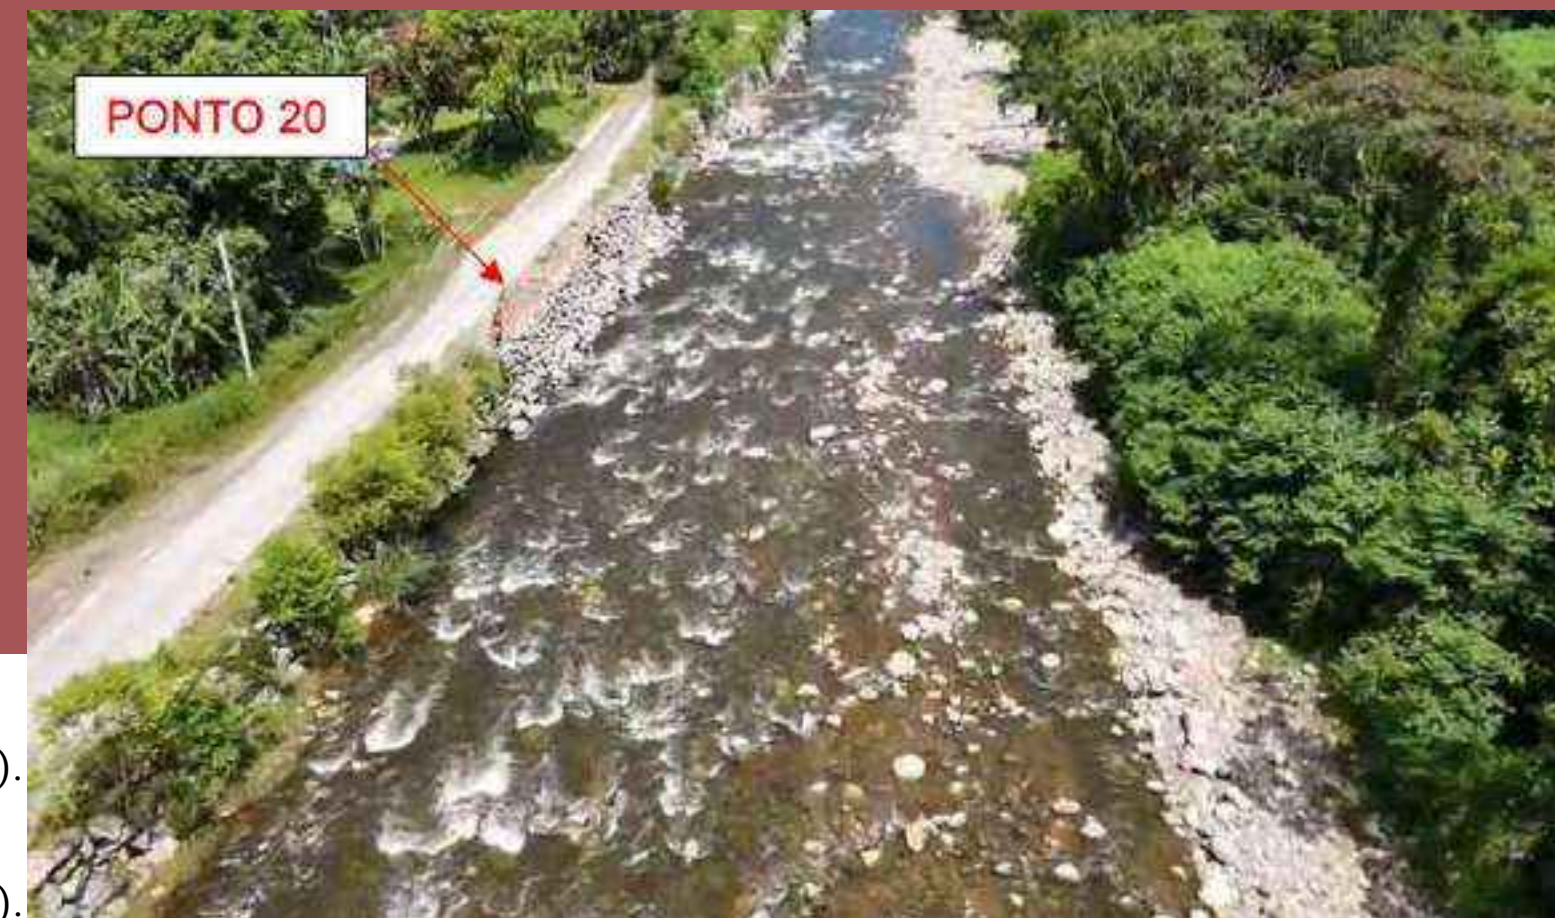
Segunda imagem: Meandro a ser implantado (Ponto 20).
