CENTRO CULTURAL JUSTIÇA FEDERAL
AVENIDA RIO BRANCO 241 CENTRO CEP: 20040-009 RIO DE JANEIRO-RJ.

Levantamento Fotográfico da Fachada Principal do prédio do Centro Cultural Justiça Federal

Este levantamento abrange a fachada principal do CCJF, bem como seus pórticos, o muro, os portões e gradis a ela adjacentes.

ESTUDO PRELIMINAR DE DANOS DE FACHADA

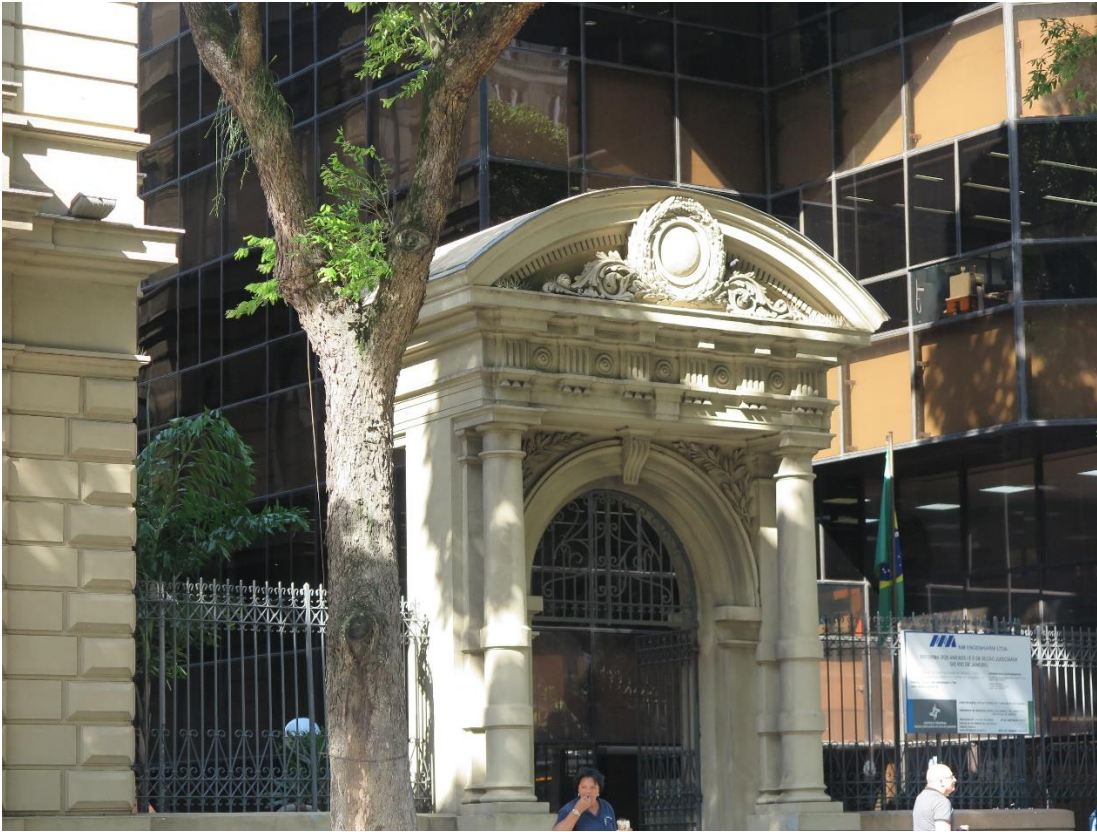
Foto 3: Vista do pórtico da esquerda do protão e do gradil (Junto ao prédio da Seção Judiciária do Rio de Janeiro)
