CENTRO CULTURAL JUSTIÇA FEDERAL
AVENIDA RIO BRANCO 241 CENTRO CEP: 20040-009 RIO DE JANEIRO-RJ.

Levantamento Fotográfico da Fachada Principal do prédio do Centro Cultural Justiça Federal

Este levantamento abrange a fachada principal do CCJF, bem como seus pórticos, o muro, os portões e gradis a ela adjacentes.

ESTUDO PRELIMINAR DE DANOS DE FACHADA

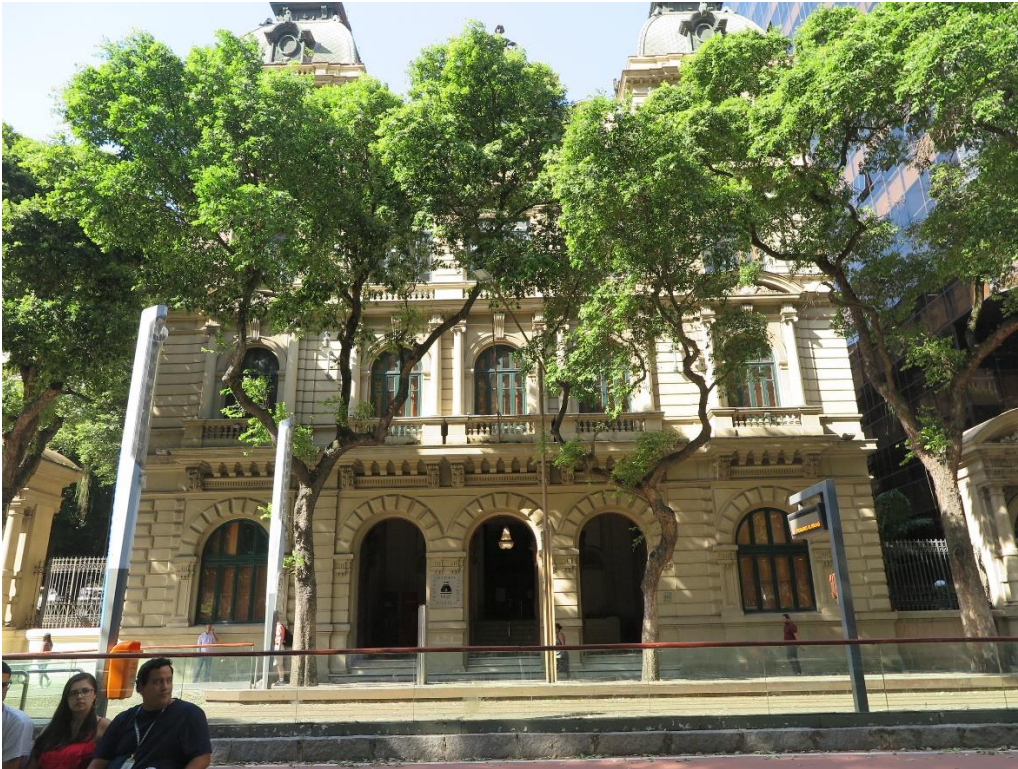
Foto 1: Vista geral da Fachada Principal (Frente do prédio para a Avenida Rio Branco)

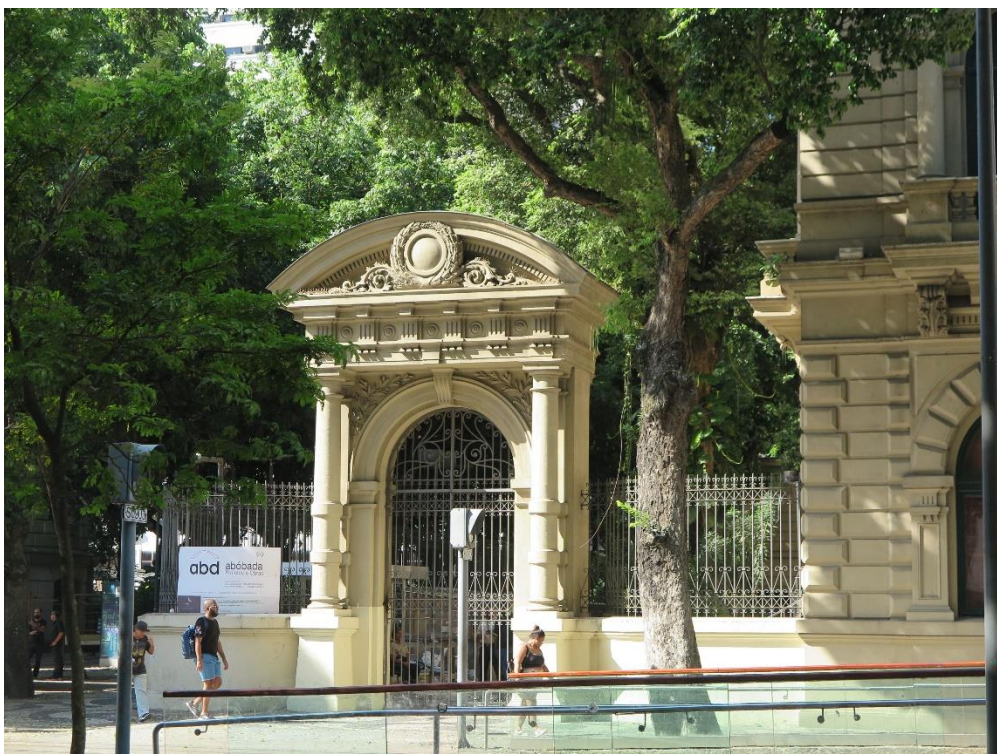
Foto 2: Vista do pórtico da direita do portão e do gradil (Próximo à Rua Pedro Lessa)

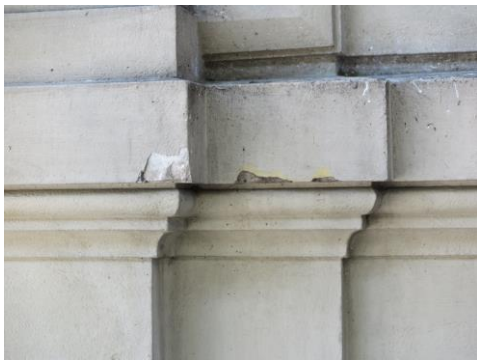
07

Foto 7: Detalhamento de Danos: Desenvolvimento de musgos, inexistência de camada de revestimento protetivo, fragilizando a platibanda gerando infiltração na alvenaria.

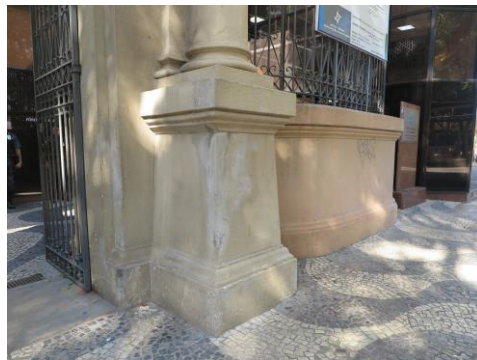
08

Foto 8: Detalhamento de Danos: Várias trincas e fissuras na cobertura do pórtico esquerdo, gerando infiltração na alvenaria.

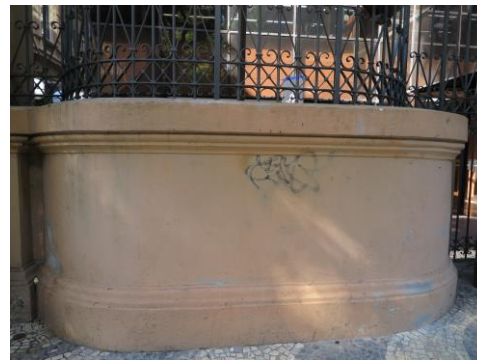
09

Foto 9: Detalhamento de Danos: Desenvolvimento de musgos e vegetação invasiva, gerando infiltração na argamassa.

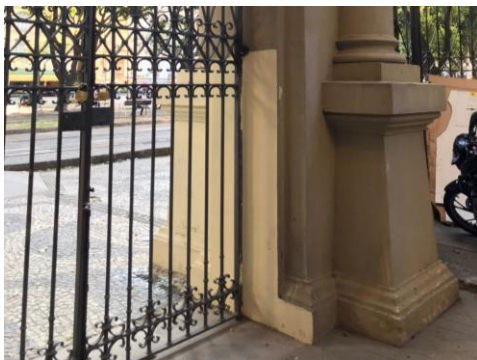
10

Foto 10: Detalhamento de Danos: Desenvolvimento de vegetação invasiva e seu enraizamento, e cerâmicas quebradas e soltas, gerando infiltração na argamassa.

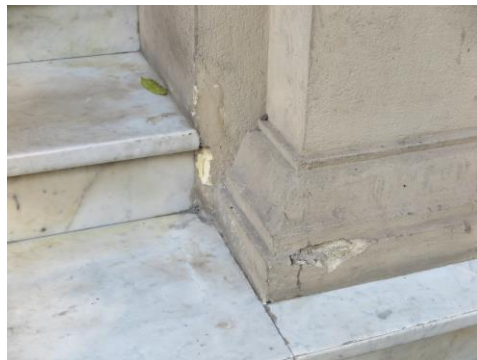
11

Foto 11: Detalhamento de Danos: Trinca grave na argamassa, gerando infiltração na alvenaria, perigo de queda de partes de argamassa.

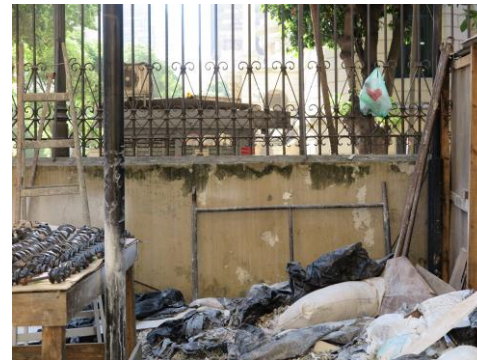
12

Foto 12: Detalhamento de Danos: Infiltração no revestimento de cerâmica, gerando manchas e trincas na argamassa.
